東日本大震災による 井戸の被害調査 報告書【Ⅱ】

平成25年3月 社団法人 全国さく井協会

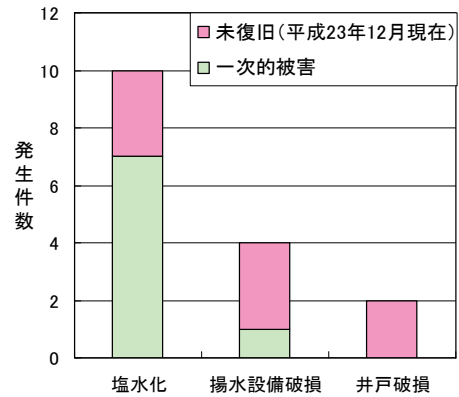
図 4.1 津波による被害発生件数

津波の被害は、図 4.1 に示すように塩水化が 10 箇所と一番多く発生し、次いで揚水設備破損が 4 箇所、井戸破損が 2 箇所の順であった。

津波による塩水化被害は、その多くは、井戸口元からの海水浸入によるケース、または帯水層の塩水化によって発生するケースに大別される。

一方、塩水化がなかなか改善されない井戸は、塩分を含む地表の津波堆積物から帯水層への塩分の溶出・浸透や地盤沈下による塩水淡水境界面の変化、隣接する河川への海水の進入状況（塩水クサビ）の変化などの原因が考えられる。このような場合は、障害が発生している地域で地下水調査を実施して、塩水化発生の原因を解明し、塩水化解消の可能性、利用の可否、適切な対策（井戸の洗浄方法、塩水化を発生させない安全揚水量＝限界水位低下量の設定など）を検討する必要がある。

津波による揚水設備破損と井戸破損の被害は、すべて海水の浸水による地上設備の破壊・流失によるものであった。被害井戸数6本のうち、未復旧の井戸が5本と多いが、調査時点（平成23年12月）では復旧作業が行われておらず、未復旧として整理した。

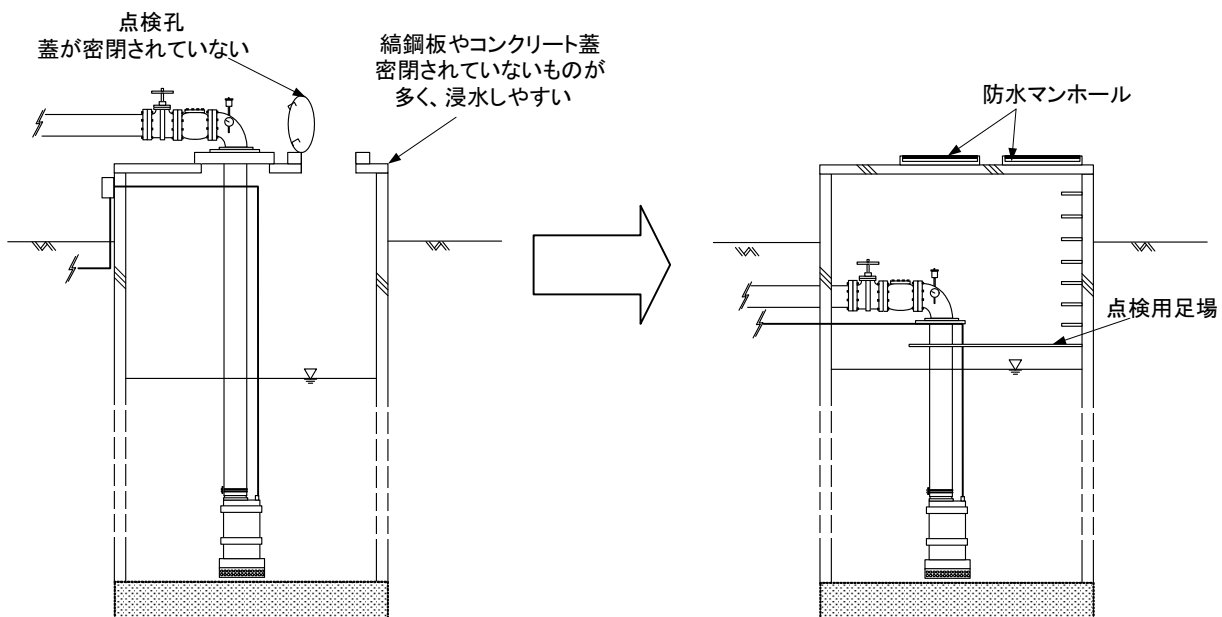
図 4.2 鉄筋コンクリート造りの井筒式浅井戸の防水対策

井戸最上部の蓋は、縞鋼板の二つ割り形状が多く、津波の浸水域では蓋が流され、海水が流入して井戸の塩水化を引き起こすとともに、がれきや砂等の異物が井戸内へ侵入し、早期の復旧を妨げている井戸もみられた。

したがって、今後改修または施工する井戸は、図 4.2 に示すような密閉型の井戸蓋で施工し、海水や異物・汚染水の浸入を防ぐ構造とすることが望ましい（水道水源は水質汚染の防止上から必須）。

井戸そのものを防水構造とすることが望ましい。

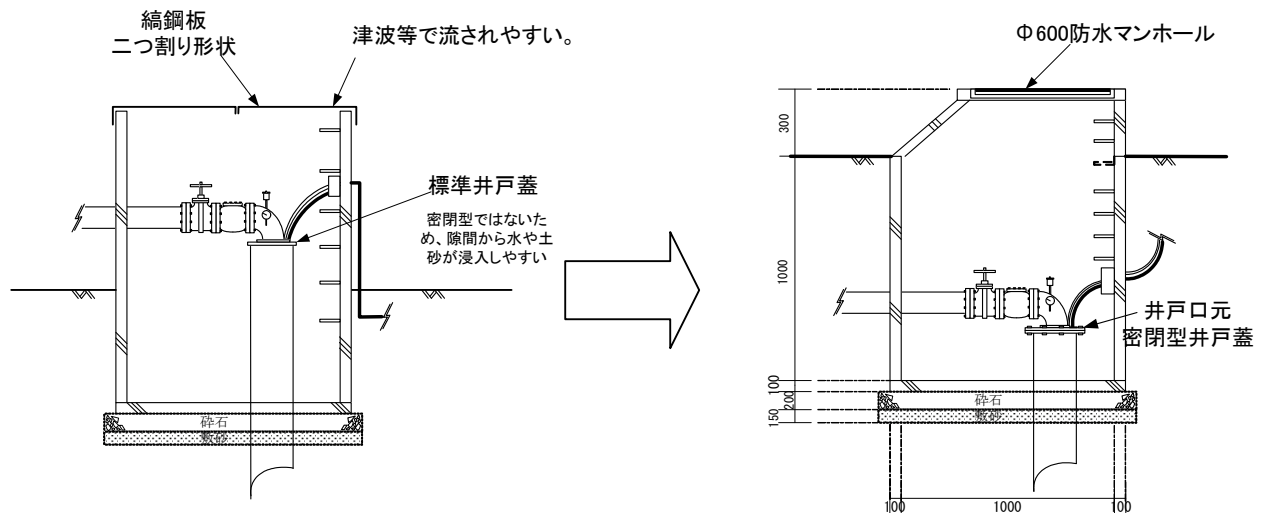
図 4.3 ケーシング式井戸ピットの防水対策

地上部の井戸ピットの蓋は縞鋼板の二つ割り形状が多く、津波の浸水域ではピット本体が流され、井戸蓋の隙間から海水が流入して井戸の塩水化を引き起こすとともに、砂等の異物が侵入した井戸もみられた。

したがって、今後改修または施工される井戸は、図 4.3 に示すように井戸ピットは防水マンホールを用いた密閉型とし、井戸蓋も図 4.4 に示す密閉型を使用して、海水や異物・汚染水の浸入を防ぐ構造とすることが望ましい（水道水源は必須）。

ピット及び井戸蓋を
防水構造とする事が望ましい

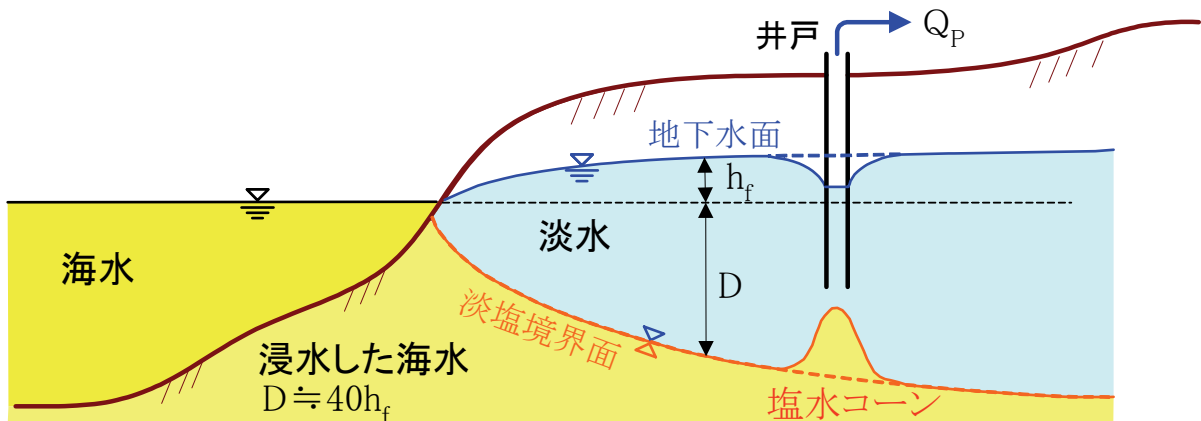
図 4.5 地下水位低下と塩水化のメカニズム

ここで、 $\gamma_s = 1.025$ 、 $\gamma_f = 1.00$ とすると、「 $D \approx 40 \times h_f$ 」となる。これは、 h_f の 40 倍の深度に海水と淡水の境界面があることになり、井戸からの揚水時の塩水化は、この境界面が井戸底までに到達した際に発生する。図 4.5 にこの模式図を示す。

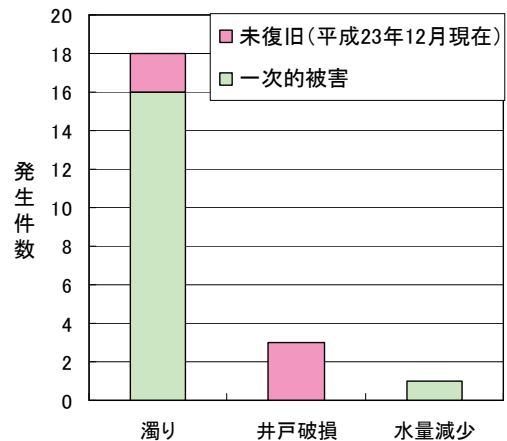
図 4.17 地震による被害発生件数

地震の被害は、図 4.17 に示すように濁りが 18 箇所と一番多く発生し、次いで井戸破損が 3 箇所、水量減少が 1 箇所の順であった。ここでは、濁り発生と水量減少の主たる原因について考察を加えた。

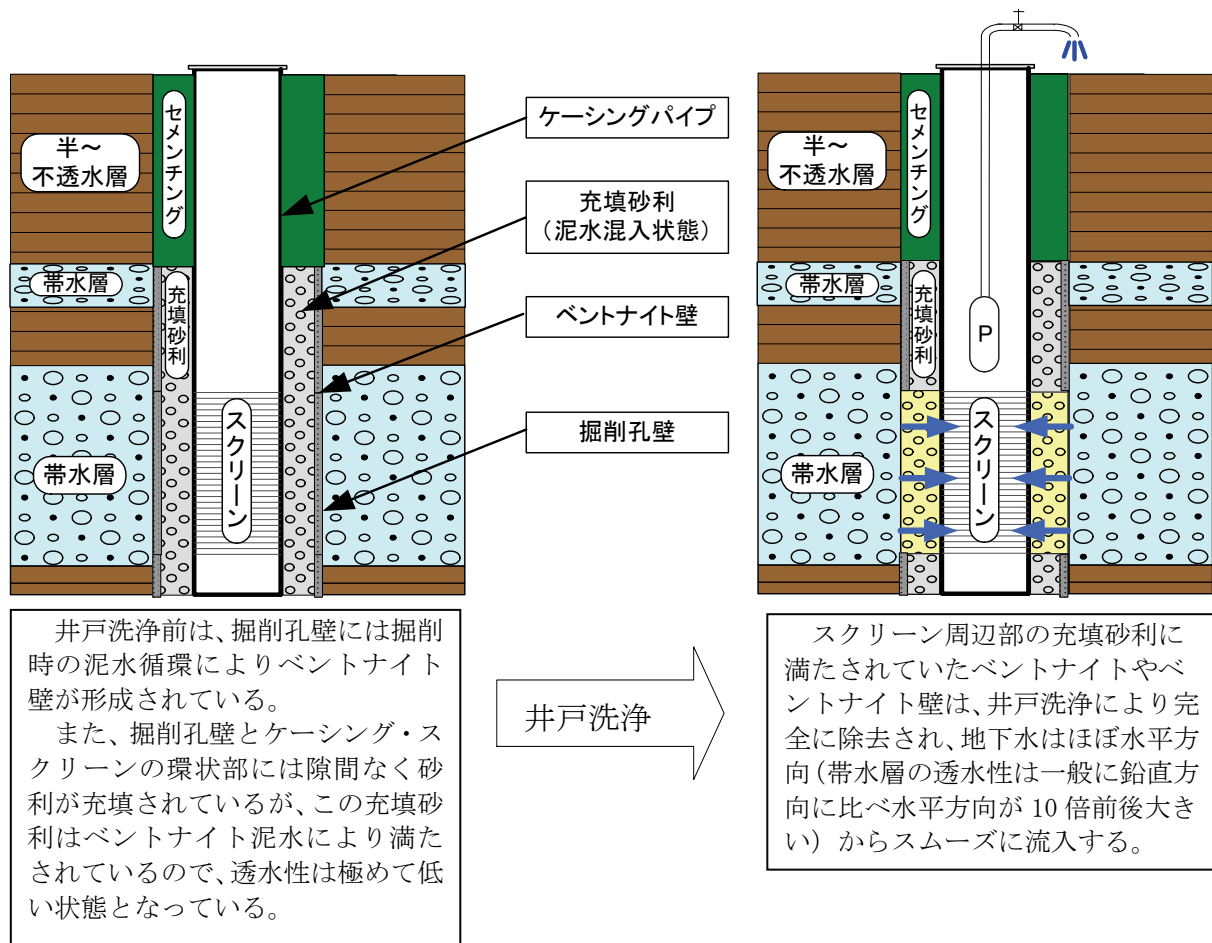
図 4.18 ケーシング井戸の濁り発生の概念図

適正に仕上げられた井戸（ケーシング井戸の例）は、図 4.18 に示すようにスクリーン周辺部の空隙が充填砂利で満たされている。このため、一般に地震動により土砂移動や崩壊を生じることとは無い。適正に仕上げられた井戸は地震動により濁りは発生しないと考えられている。

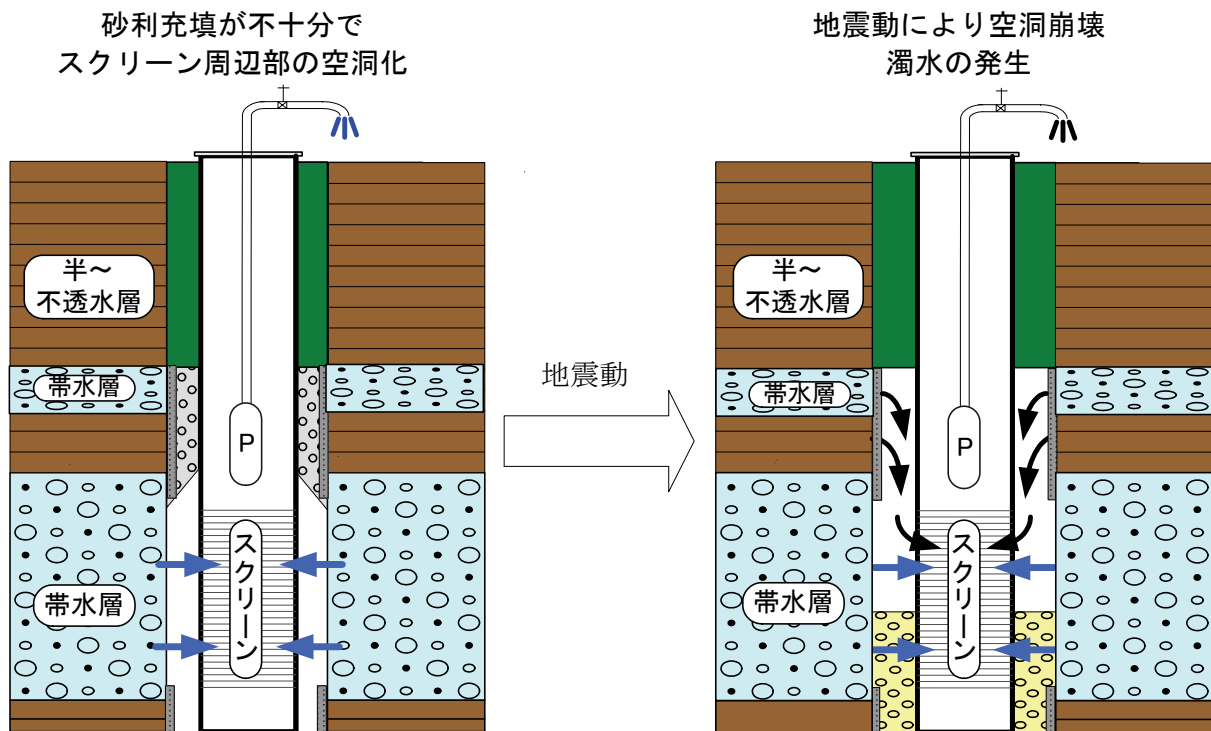
図 4.19 ケーシング井戸の濁り発生の概念図

一方、施工時の砂利充填不備などによりスクリーン周辺部に空洞が存在すると、図 4.19 に示すように地震動により上部が崩壊する可能性が高い。崩壊した場合には、スクリーン挿入区間以外の上部帯水層などから、充填砂利空隙部と掘削壁のベントナイトや地層の細粒砂分などが巻き込まれてスクリーンへ流入し、濁りが発生すると考えられる。また、その流入速度が表 4.4 に示す砂の掃流限界速度を上回ると、揚砂も同時に発生すると考えられる。

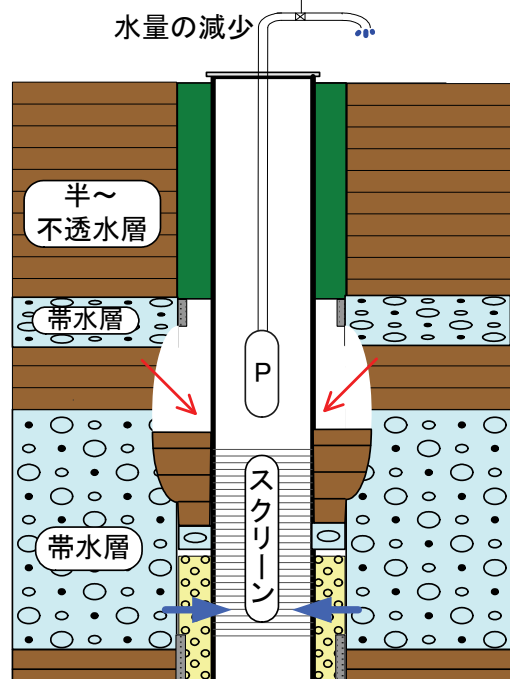
図 4.20 深井戸の水量減少の概念図

図 4.20 に示すように、水量減少の原因はスクリーン周辺部の空洞が、地震動によりスクリーン上側空洞部の崩壊を誘発し、この崩壊物がスクリーン周辺部に堆積してスクリーン部の透水性を低下（目詰まり）させているためと考えられる。

崩壊物がスクリーンの一部を閉鎖
