# 熊本地震 井戸被害調査

いい井戸の日 2019 in 四国

一般社団法人 全国さく井協会 北海道支部長 石塚 学

# 5. N10号井戸点検

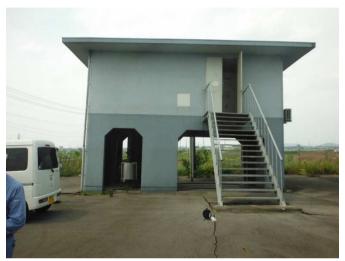
建屋が右側へ傾いた (自噴防止の為、2階建)

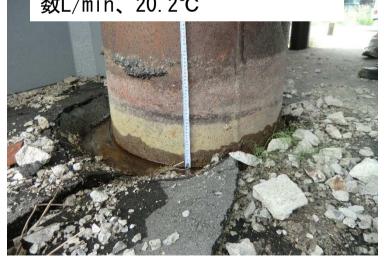
井戸元(GL)の変状 抜け上がりと地下水湧出 数L/min、20.2℃

湧水と揚水試験時の地下水の温度・電導度を表6.4.2に示した。湧水は、以下の理由から井戸内の地下 水がケーシング外側に流出したものと考えられる。

- ① 地下水と湧水は、温度・電導度ともほぼ同じ値を示している。
- ② 孔内の水位の低下と共に湧水量は減少する。

対策工は、井戸周辺部にセメントミルクを注入する地盤改良方式で実施された。セメントミルクは、図6.6.1に示すように4孔のボーリング孔から、深度1~6mに965L/孔、合計3860Lの注入量である。

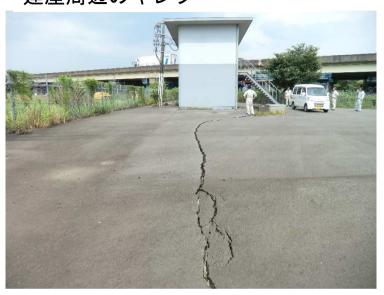
建屋周辺のキレツ

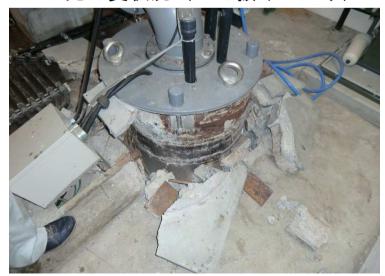
2F口元の変状況 (CPの抜け上がり)

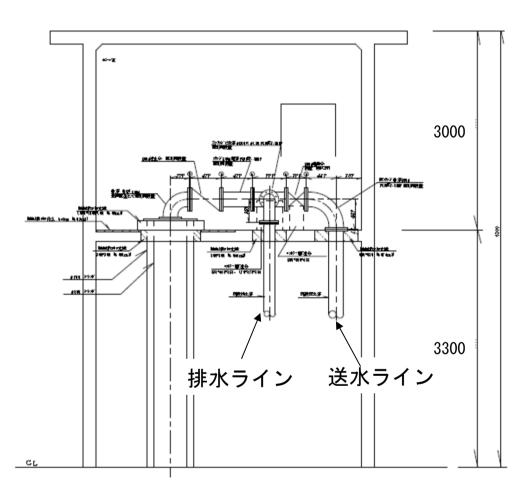
井戸元 (GL) の変状 抜け上りにより地上配管破損

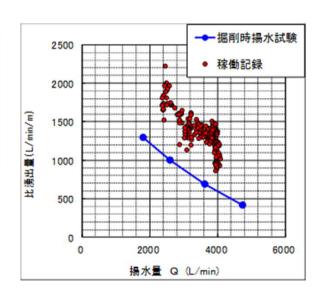
図6.2.6 比湧出量と揚水量の関係(N10号井)

掘削当初の限界揚水量を超えた領域で、揚水量と比湧出量の関係を示し、稼働記録のデータを加えて図6.2.6 に示した。

図のように、稼働記録の比湧出量は掘削時の値より大きなエリアに集中しており、揚水能力の低下は発生しておらず、むしろ大きくなっていると判断される。

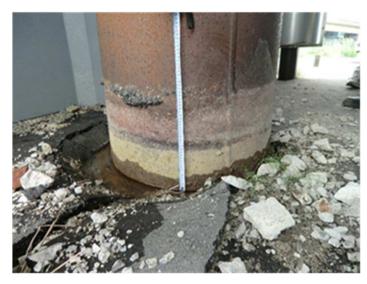
写真6.4.1 抜け上がりによる井戸元(GL)の変状 ケーシング周辺より地下水湧出

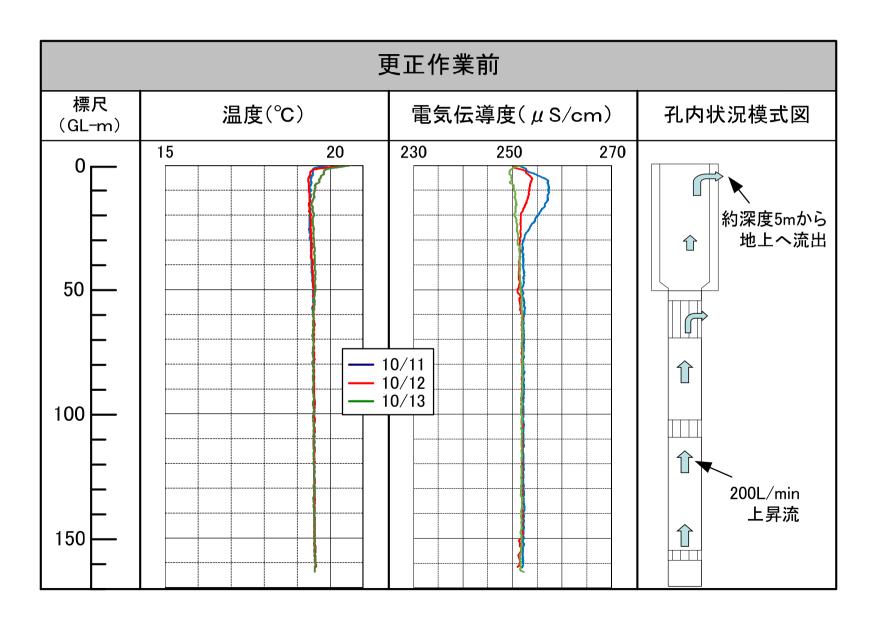
水温および電気伝導度の第三スクリーンからの直線化は作業前は地表付近まで続いていたが、作業後は第一スクリーンまでとなり、深度5m付近の破損部はセメントミルク注入により、完全に遮水できたと判断される。

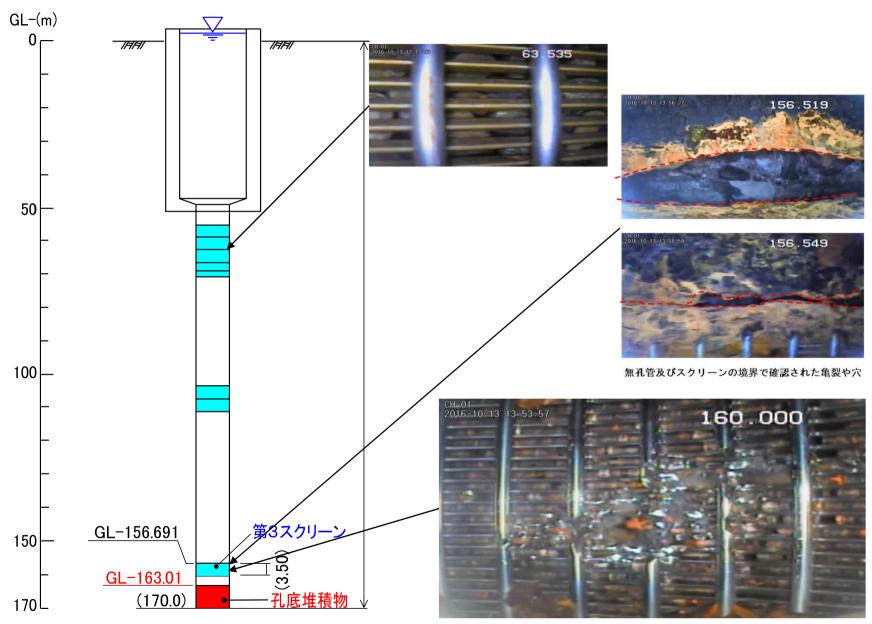
スクリーンで確認された破損箇所

カメラで確認された破損部から、孔内に流入した環状部の充填砂利は僅かであり、現状では井戸 構造の機能は維持されているが、この状況で井戸を使用すれば、さらに孔内に充填砂利が流入する 可能性が高く、大量に流入すれば井戸の修復は困難となることから、早期の対策が必要である。 対策の方法としては、以下の2つの方法が考えられる。

- (1)破損部に内装管を設置し、下部スクリーン付近を修復する。
- (2)破損部付近を砕石・セメント等で閉鎖する。

この方法は、図2に示すように口径200mmの内挿管を設置する工法である。この方法を選択すれば、現状の揚水能力を低下させることなく安全に施工可能であり、最適な工法である。

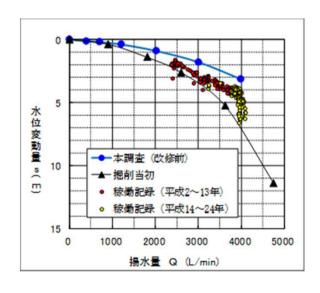
図6.5.5 s - Q特性図と稼働記録

- 適正揚水量以内の範囲では水位と揚水量の関係はほぼ直線で示され、 その勾配から求められる比湧出量は一定となる。このことから比湧出 量は井戸機能診断の基本的な指標の一つとなる。
- しかし、本井は限界揚水量を超えた揚水量で運用している。限界揚水量を超えると、揚水量の増加に伴い比湧出量が減少するので、比湧出量の低下が、井戸能力の低下と直結するものではない。
- この場合の井戸能力に関する井戸機能診断の最もシンプルな方法は、 揚水試験結果から得られる水位(s)と揚水量(Q)との関係をグラ フ化(s-Q特性図)し、稼働記録から得られる揚水量(Q)とその時 の水位(s)をグラフに記入し、比較することである。稼働記録の データがs-Q特性の下方に描かれれば揚水能力は低下していると判 断することができる。
- 図6.5.5に沼山津10号井の、掘削当初と今回調査(改修前)のs-Q特性を描き、稼働記録を記入した。図に見るように、ほとんどの稼働記録は掘削当初のs-Q特性の上部に位置しており、井戸能力は低下してないことが読み取れる。
- しかし、今回調査(改修前)のs-Q特性は、稼働記録の上部にプロットされている。この原因としては、地震により井戸能力が上昇した可能性が考えられる。

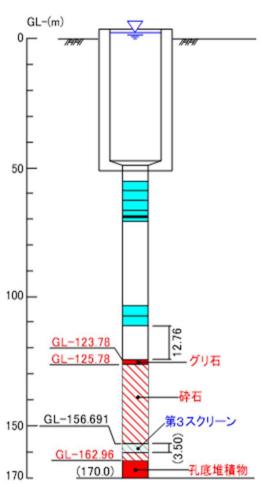
図6.6.2 破損部閉鎖作業結果図

第三スクリーンを完全に閉鎖した場合、沼山津10号井のs-Q曲線は下図の黒色破線のように計算される。したがって、閉鎖前の動水位より0.5m程度の低下で、3000L/minは揚水可能と判断される。

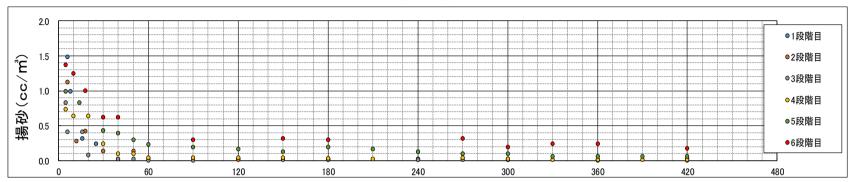
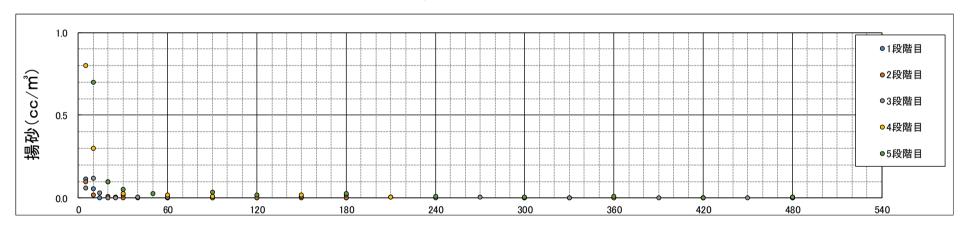
揚砂のほとんどは、下部スクリーンから発生
