# 東日本大震災による 井戸の被害調査 報告書

平成24年7月 社団法人 全国さく井協会

# 東日本大震災による井戸の被害調査 報告書

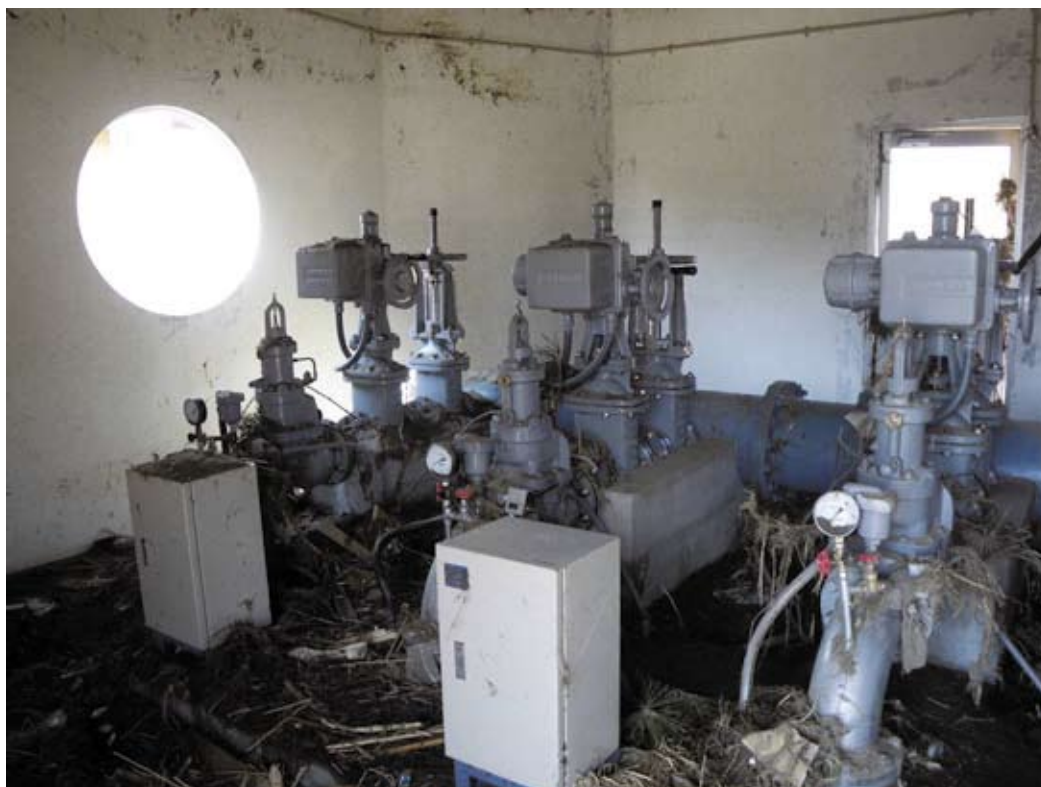
写真岩－1 陸前高田市 竹駒第1水源井戸

| 岩手県市町村 | 2011年東北地方太平洋沖地震の本震による揺れの大きさ<br>2011年3月11日<br>14:46 M9.0 本震 | 2011年東北地方太平洋沖地震の津波による浸水面積<br>(Km <sup>2</sup> ) | 上水道用水源井戸 | 他の用途の井戸 |
|---|---|---|---|---|
| 陸前高田市 | 6弱 | 13 | 【竹駒第1 RC井筒 φ8000深度11.7m】 <b>津波浸水し地上装置が全て流出し井戸自体も塩水化。自家発電により揚排水し基準値以内まで低下し、給水開始。写真岩ー1</b><br>【竹駒第2 RC井筒 φ3000深度6m】 <b>津波浸水し地上装置が全て流出し井戸自体も塩水化。使用停止。写真岩ー2</b><br>【矢作水源 RC井筒 φ3000深度7m】 <b>津波により地上装置が全て破損したが、仮揚水で水質に問題が無いことを確認。写真岩ー3</b><br>【長部水源 RC井筒 φ3000深度7m】 <b>津波浸水し地上装置が全て流出し井戸自体も塩水化。使用断念。写真岩ー4</b> | |

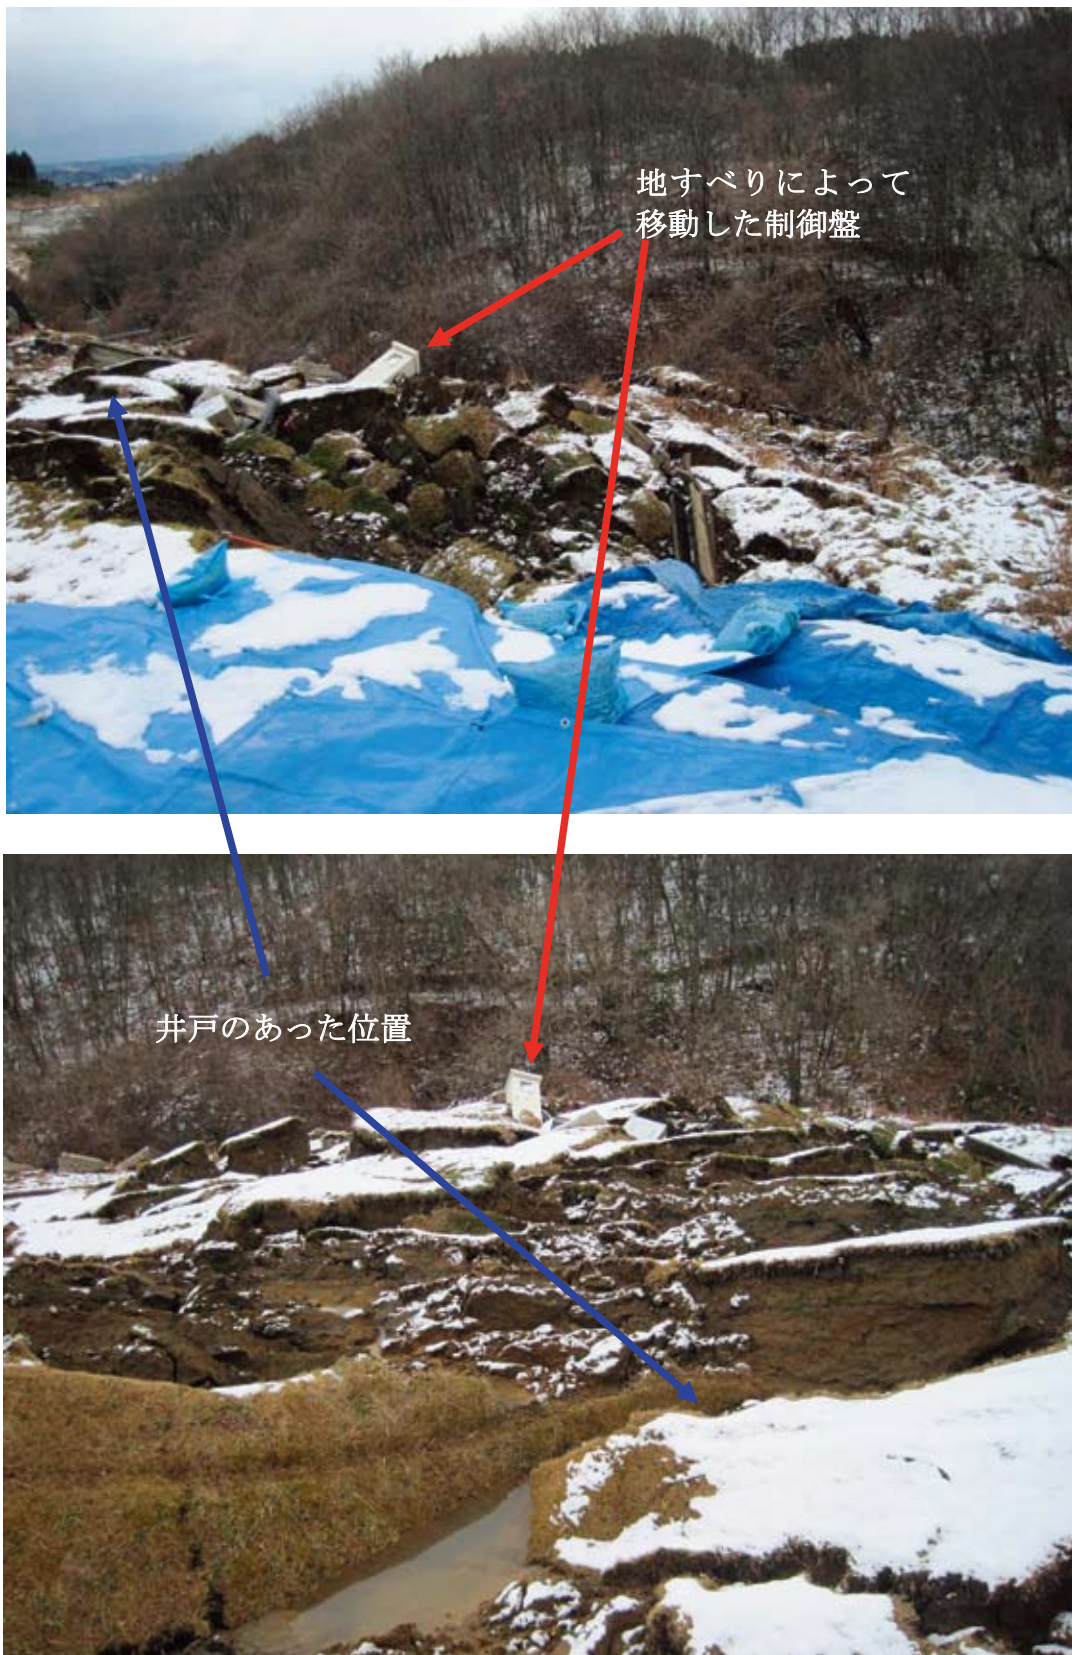
| 市町村 | 2011年東北地方太平洋沖地震の本震、余震による揺れの大きさ | | 2011年東北地方太平洋沖地震の津波による浸水面積 (Km <sup>2</sup> ) | 上水道水源井戸 | 他の用途の井戸 |
|---|---|---|---|---|---|
| 大和町 | 6弱 | 5強 | | | 【鶴巣大平字勝負沢5-1 雑用水井戸 φ200深度150m】斜面の崩壊に伴って、ケーシング管が切断され（深度10m付近）、使用不能となった。代替井戸掘削を検討。<br><b>写真宮-1</b> |

写真宮－1 地震によって発生した地すべりで破損した井戸（大和町）

宮城県大和町の水井戸では、地震によって発生した地すべりにより井戸頭部および配電盤などの地上設備も破壊されてしまいました（14 頁 写真宮一1）。また、平成 16 年 10 月 23 日に発生した新潟県中越地震（M6.8 深さ 13km を震源とする内陸直下型地震）と平成 19 年 7 月 16 日に発生した新潟県中越沖地震（M6.8 深さ 17km を震源とする直下型地震）の 2 度の地震で、新潟県に多数設置されている散水消雪用水源井戸に、井戸の抜け上がりや、井戸ケーシングの座屈などの被害が見られました\*1。

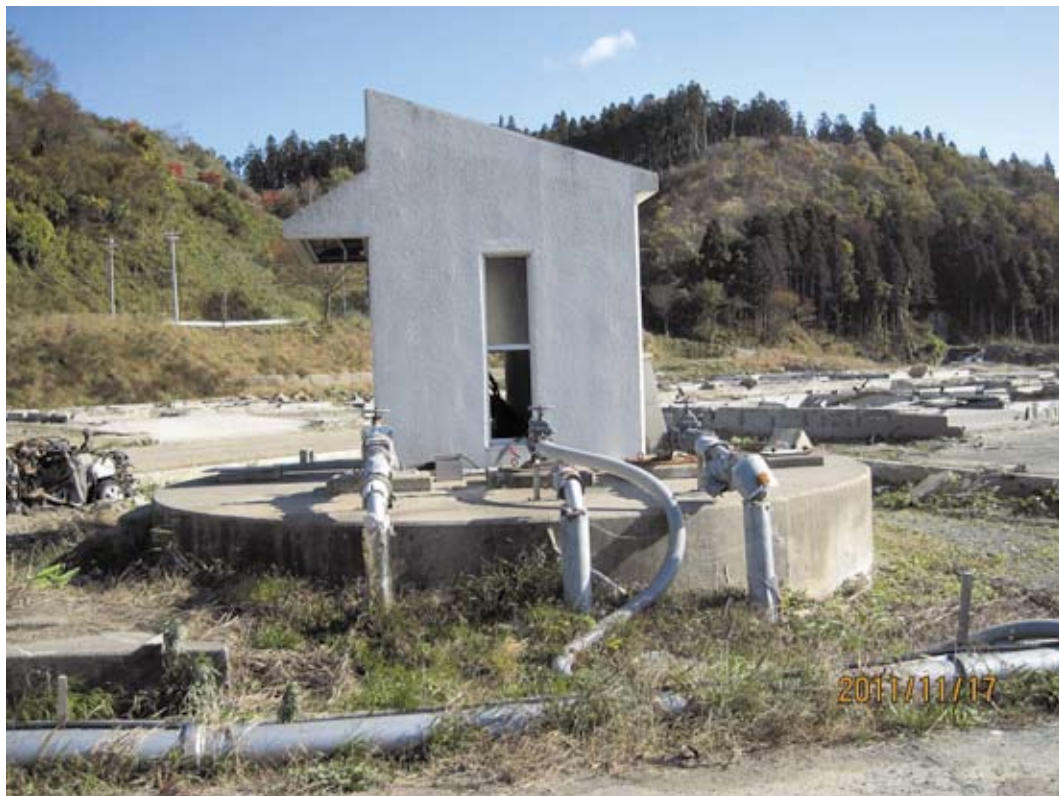
| 市町村 | 2011年東北地方太平洋沖地震の本震、余震による揺れの大きさ | | 2011年東北地方太平洋沖地震の津波による浸水面積 (Km <sup>2</sup> ) | 上水道水源井戸 | 他の用途の井戸 |
|---|---|---|---|---|---|
| 南三陸町 | 6弱 | 5弱 | 10 | 【戸倉地内 φ1500深度28m】津波の被害を受け著しく塩水化（塩素イオン濃度 182mg/L）。揚水を続け、90mg/Lまで低下したので、給水を再開した。<br>【助作地内 φ5000深度10m】津波により井戸構造物自体の被害は無かったが塩水化が著しい（1,300mg/L）。連続揚水で200mg/Lまで低下したが、給水は控えている（8月8日時点）。 <b>写真宮-2</b><br>【伊里前地内 φ5000深度5m】津波により井戸構造物自体の被害は無かったが塩水化（152mg/L）。降雨時には559mg/Lと上昇したので揚水を続け、7月14日に124mg/Lまで低下したので給水再開。 <b>写真宮-3</b> | |

写真宮－２ 津波浸水により塩水化した井戸（南三陸町）

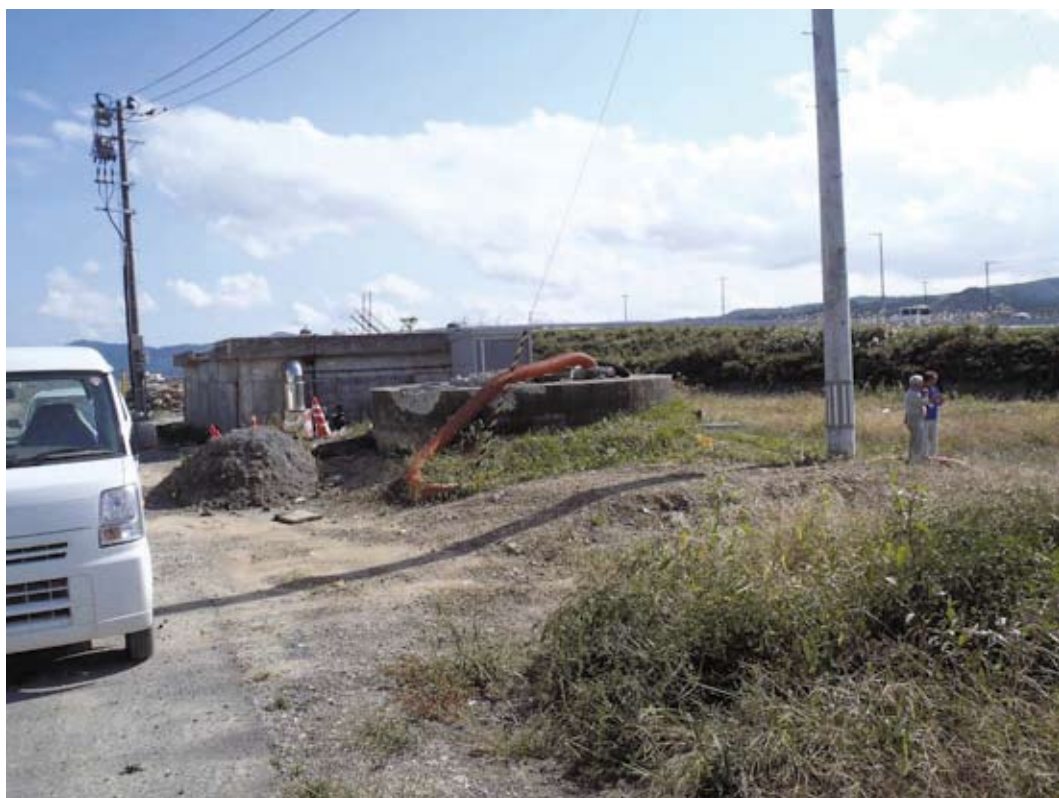
写真宮－３ 津波浸水により塩水化した井戸（南三陸町）

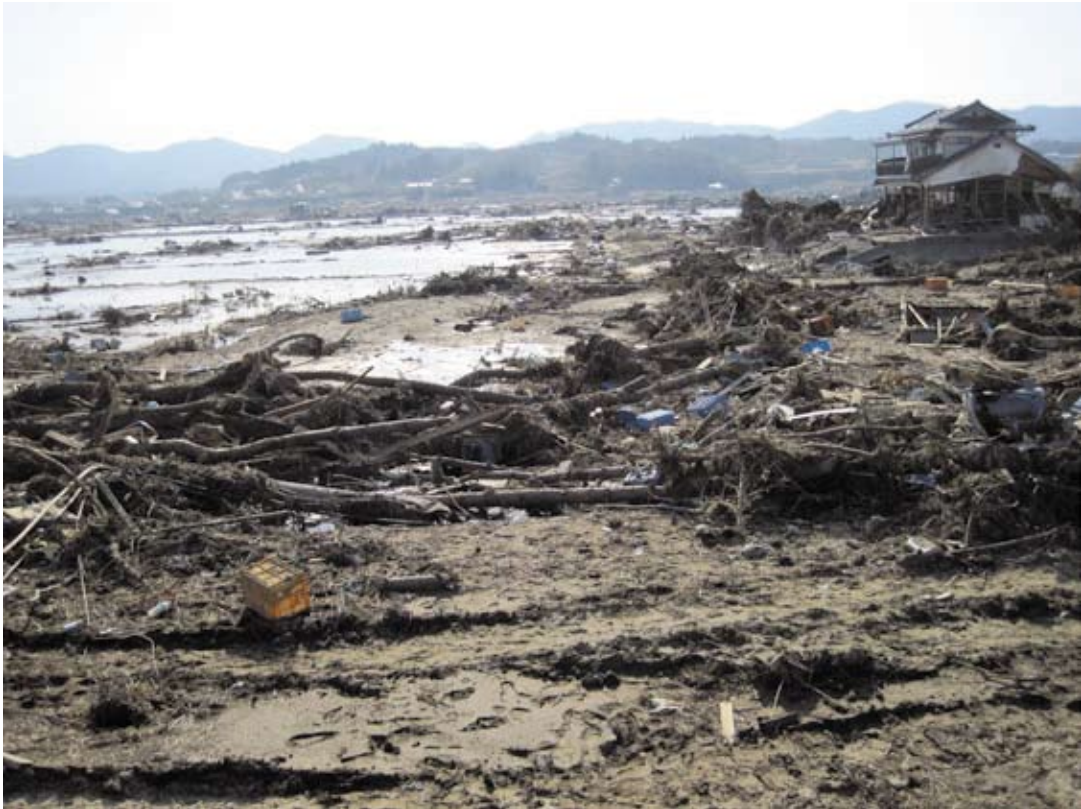
| 市町村 | 2011年東北地方太平洋沖地震の本震、余震による揺れの大きさ | | 2011年東北地方太平洋沖地震の津波による浸水面積 (Km <sup>2</sup> ) | 上水道水源井戸 | 他の用途の井戸 |
|---|---|---|---|---|---|
| 山元町 | 6強 | 5強 | 24 | 【水源井戸4本に支障発生せず。】 | 【坂元地内の灌漑用井戸/屋敷下揚水機場 φ300深度100m】津波が浸水し、井戸の所在するわからなくなりました。 <b>写真宮-4</b><br>【坂元地内の灌漑用井戸/蛭瀬揚水機場 φ250深度100m】津波によりRCC製ピットや電柱、制御盤が流失。使用不能。 <b>写真宮-5</b><br>【坂元地内の灌漑用井戸/白山揚水機場 φ250深度100m】津波により制御盤が傾き、フェンス破損。当面は運転せず<br>【坂元地内の灌漑用井戸/北台揚水機場他8箇所】8井戸が全て運転中 |

写真宮－４ 津波が押し寄せその痕跡すらわからなくなってしまった井戸（山元町）

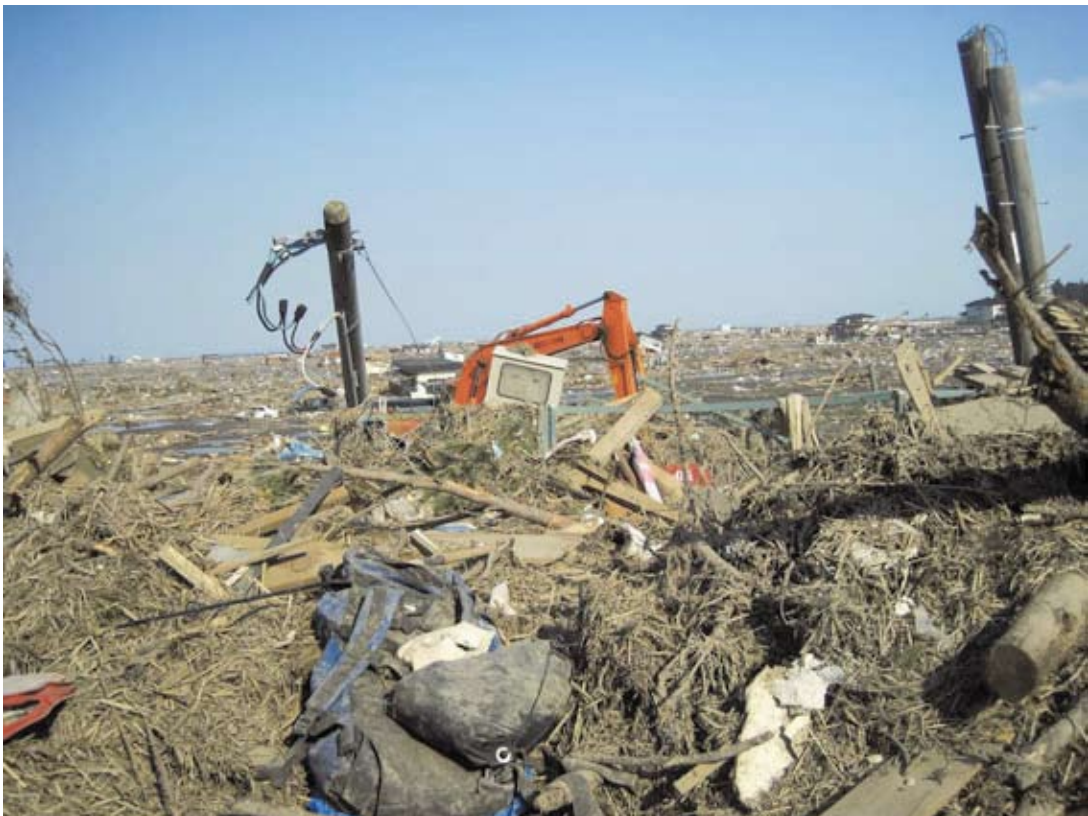
写真宮－５ 津波により RC 製ピットや電柱、制御盤が流失した井戸（山元町）

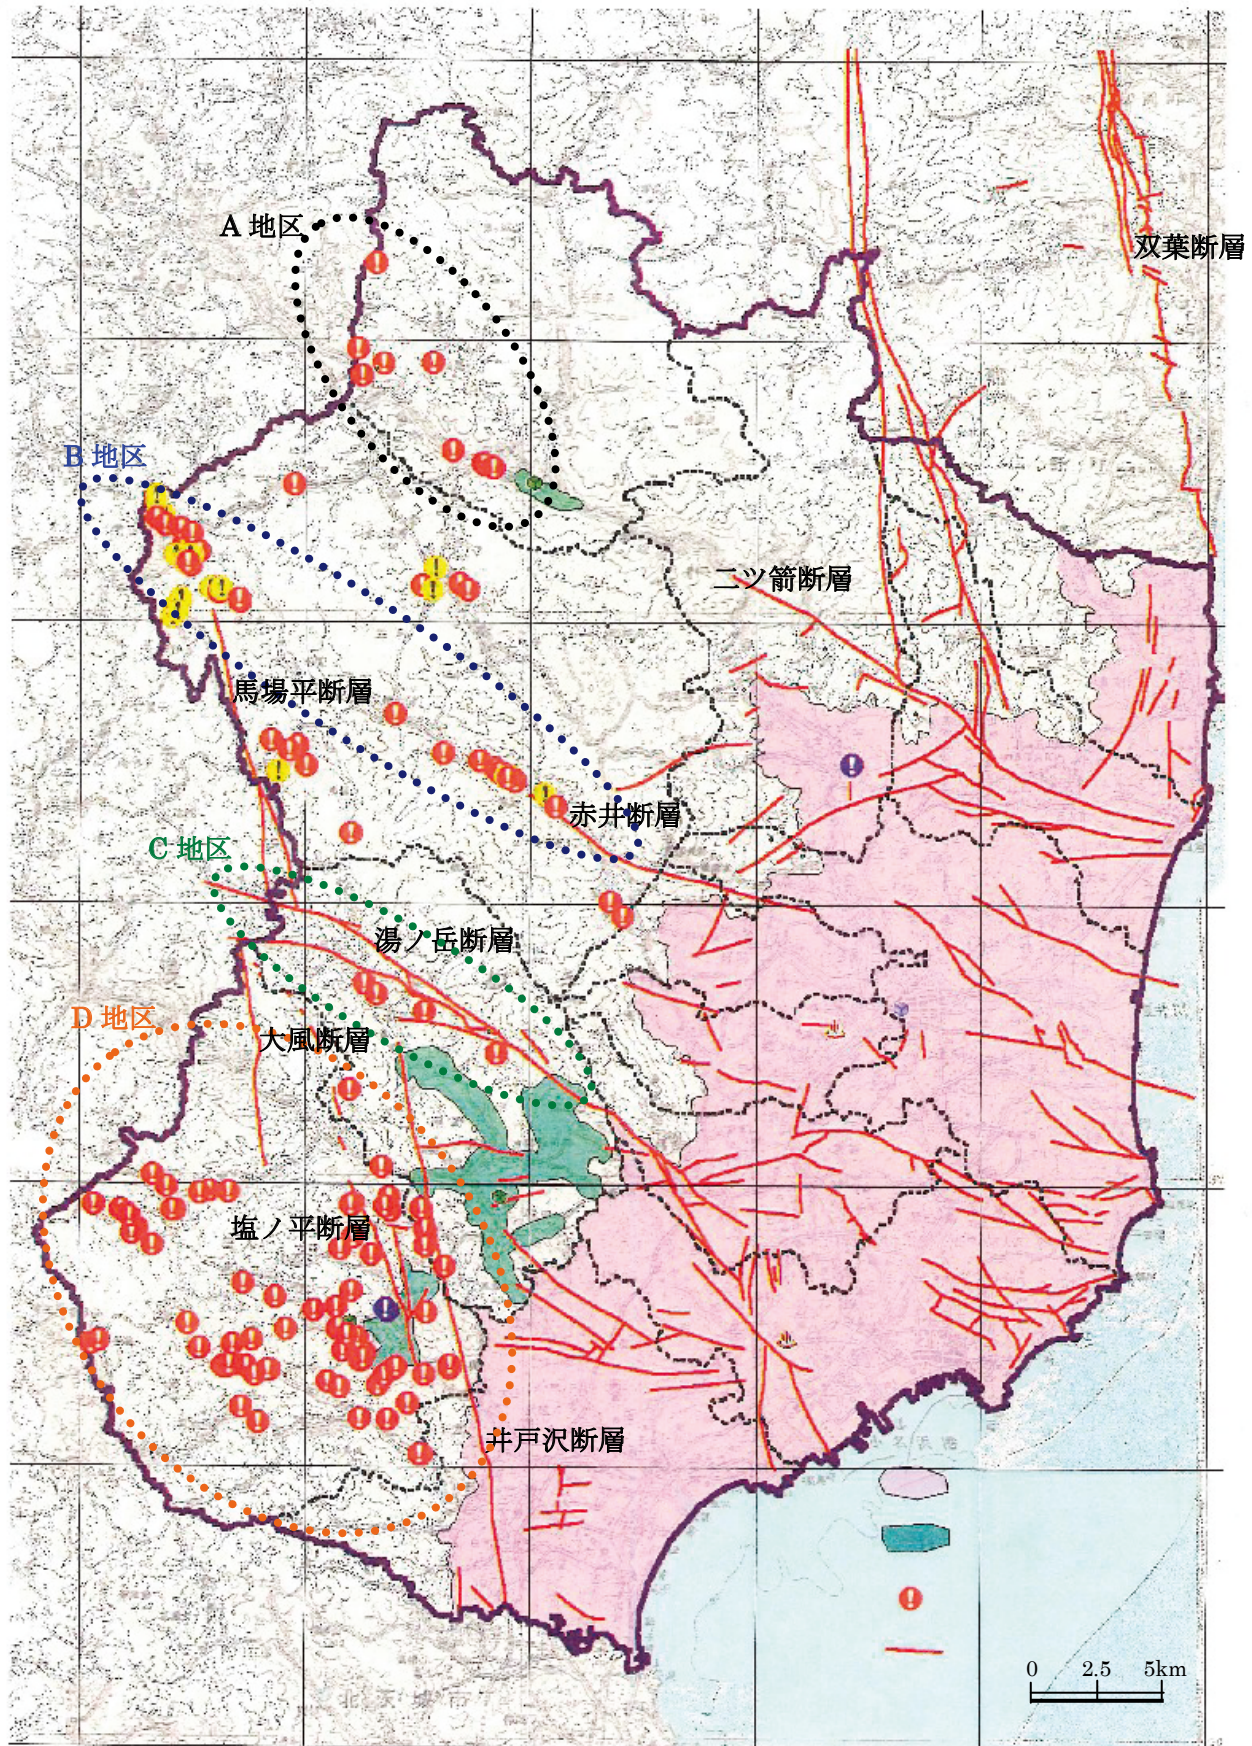
図 2 - 1 いわき市の井戸で発生した事象の情報と位置図

3 月 11 日の本震か 4 月 11 日の内陸直下型地震のどちらの影響かは不明であるが 4 月 11 日の影響が非常に大きいと報告されている。枯渇した地域は、磐越東線に沿い二ツ箭断層の延長に位置する **A 地区**、国道 49 号線に沿い赤井断層の延長に位置する **B 地区**、湯の岳断層に沿い、その影響を受けた **C 地区**、そして、いわき市南部から茨城県北部にかけての広義の阿武隈変成岩類に類する「角閃岩、緑色結晶片岩、花崗岩」が分布する **D 地区** である。

2. **黄色！** マークは一度枯渇した井戸水が回復して利用可能となった箇所であり、**B 地区** およびその南側の **C 地区** と北側の **A 地区** にはさまれた地区に特徴的に見られる。

3. **青色！** マークは「いわき市の簡易水道水源の浄水場」で中央右上の井戸は現在廃止した井戸。下部左下の井戸は、現在配給中の旅人浄水場で浄水場に流入する河川水が河床部に発生した亀裂で沢水が落ちて河川に載らない状況が発生している。供給量が足りないことから、現在の水井戸の増掘と新設井戸の掘削を行って「必要計画量は 660m<sup>3</sup>/日」を確保したい。

☆地質的には第三紀層の基底層（石城夾炭層）の石炭稼行跡に貯留する地下水が大きな応力を受け、弱線亀裂部を介して地上に湧出していると推察される。

主に平成 23 年 4 月 11 日に発生した福島県直下型地震の影響と思われますが、個人の水井戸で水枯れが多数現れました。一方で、3 月 11 日の地震で一度枯渇した井水が 4 月 11 日の地震で回復して利用可能になった例も見られました。この地域は井戸の深度も浅く、結晶片岩を主とした岩盤の裂隙水を対象とした水源であることから、地震動によって表層部に亀裂が入り、いわゆる「みず道」が変わって揚水不能になったり、逆に回復したものと推察されます。対策としては井戸深度を深くするとか、水平ボーリング等による取水も考えられます。また個人の水源であるから、費用の面を考慮すれば水道設備が復旧している地域においては上水利用に切替えることが賢明と判断されます。
