東日本大震災による 井戸の被害調査 報告書【Ⅱ】

平成25年3月 社団法人 全国さく井協会

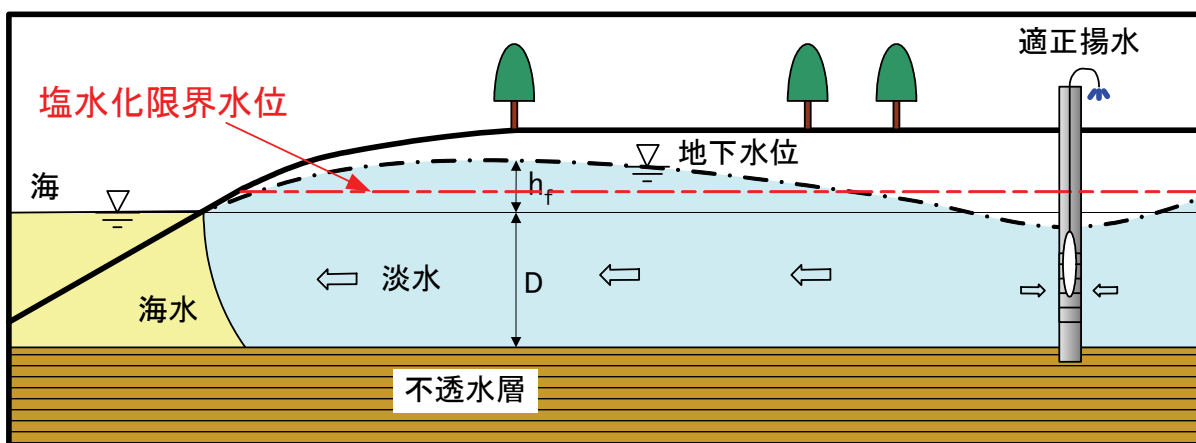
図 4.7 不圧帯水層の塩水化概念図(適正揚水、塩水化なし)

井戸の揚水水位（動水位）は、塩水化限界水位（ $h_f = D \div 40$ ）より低下させないこと（図 4.6）が望ましいが、海までの距離が十分あり、図 4.7 に示すようにその間で $h_f > D \div 40$ の条件を満たす区間があれば、揚水水位が $h_f < D \div 40$ となっても海水は井戸まで浸水せず、塩水化は発生しない。

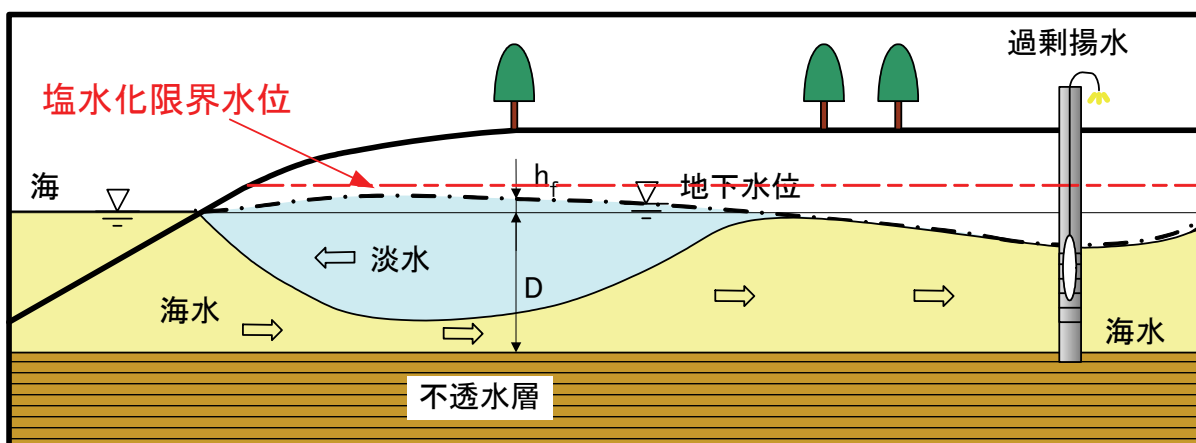
図 4.8 不圧帯水層の塩水化概念図(過剰揚水、塩水化発生)

一方、図 4.8 に示すように井戸と海の間で $h_f > D \div 40$ の条件を満たす区間がなくなれば、帯水層に浸水した海水は井戸まで到達し、塩水化が発生する。

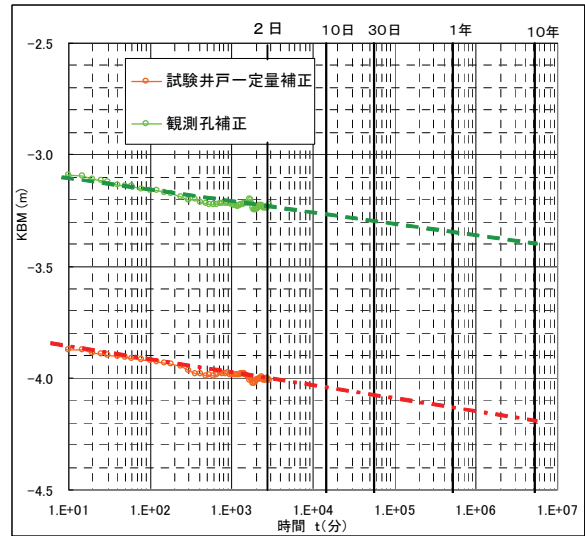
図 4.14 10 年後の水位低下予測図

一定量揚水試験 (1000L/min) の揚水井及び観測井の補正水位を、図 4.14 に示すように縦軸に水位、横軸に時間 (対数) のグラフにプロットし、10 年間連続揚水した場合の水位予測を行った。本地区の渇水期最大水位低下量は 0.25m が確認されているので、これを加えて 10 年後の最低水位は、表 4.2 に示すように揚水井で KBM-4.450m、観測井は KBM-3.650m と予測される。

計画水量 1000L/min を 10 年連続で揚水した場合、揚水井の水位は KBM-4.450m と塩水化限界水位 KBM-3.66m を大きく超えていた。しかし、観測井においては KBM-3.650m と僅かに塩水化限界水位以浅にとどまった。また、海側の敷地境界付近 (揚水井から海側 50m 付近) の予測水位は図 4.15 から KBM-3.37m と多少余裕があること、さらに、10 年後の予測に対し、実際の揚水は年に 6 ヶ月程度であることから、塩水化は発生しないと判断される。

ただし、上記の結果は 1000L/min 揚水時の推定値であり、実際の運用に当たっては、揚水井の揚水量・水位、境界付近に観測井を設置し、水位・塩分濃度など監視するのが望ましい。

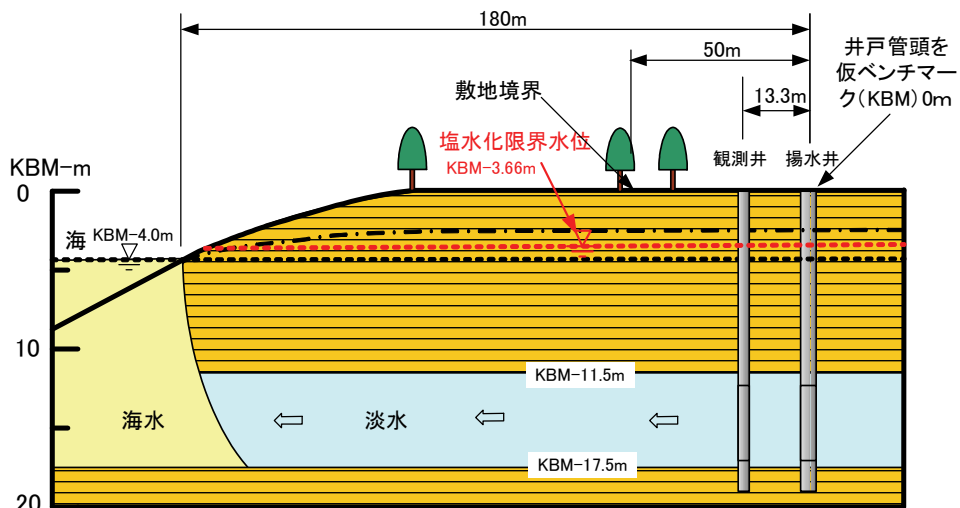
図 4.16 解析モデルと塩水化限界水位

塩水限界水位 $h_f = D \div 40 - 4.0 = (17.5 - 4.0) \div 40 - 4.0 = -3.66m$

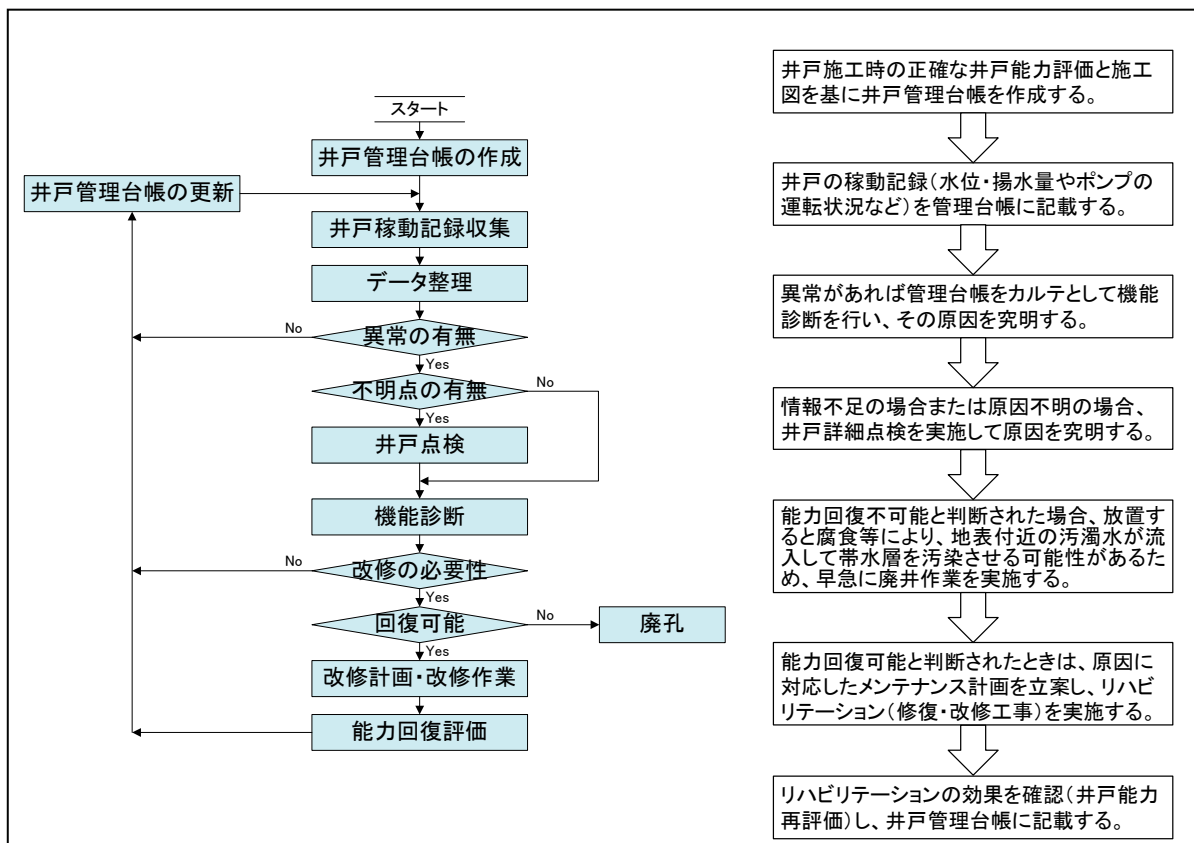
図 4.22 井戸管理の手順

井戸の管理情報は、水位計、流量計などの稼働記録と水質検査結果を基本に、この記録を解析することで揚水量の減少や他の機能障害の傾向を把握し、さらに、保全や更新の時期と方法等の的確な判断材料ともなる。井戸管理の手順を図 4.22 で示す。

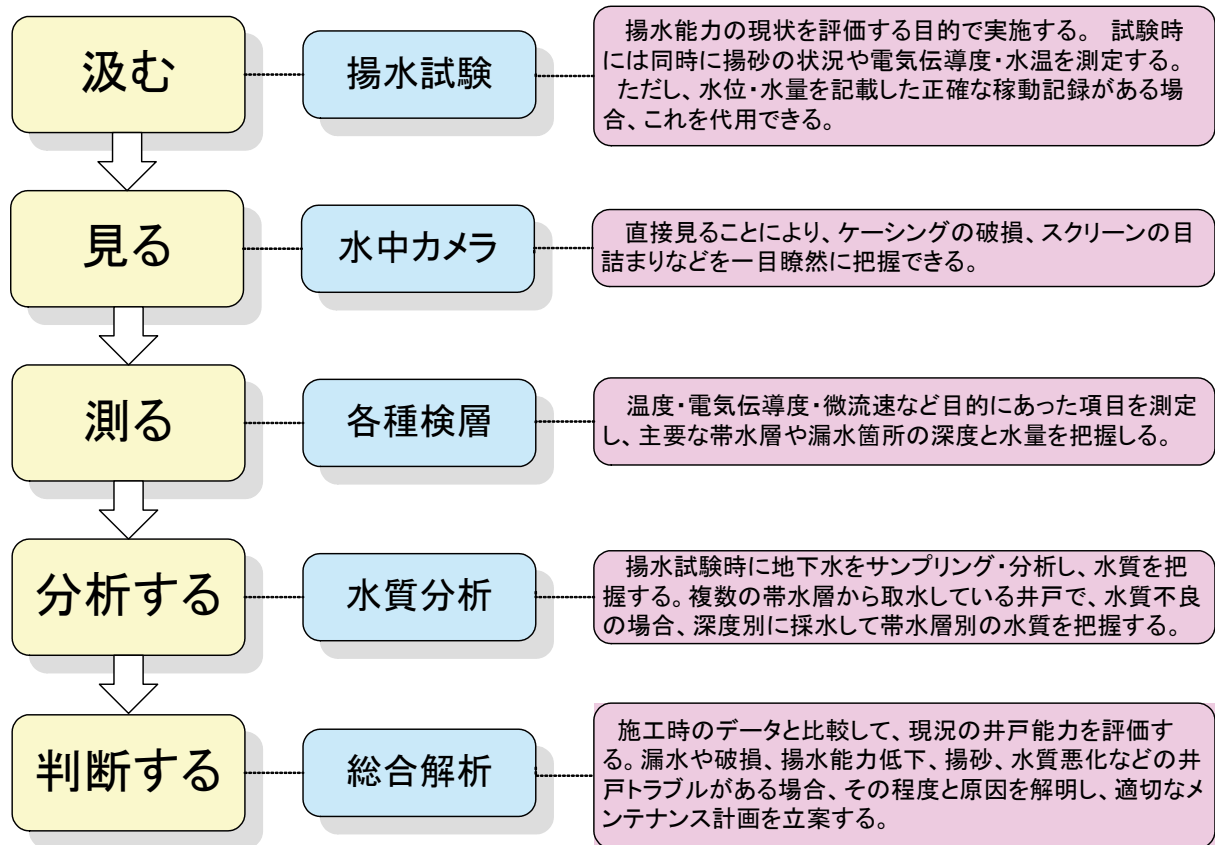
図 4.25 井戸点検の一般的な手順

図 4.22 に示したように、井戸の稼動記録から異常が発見されれば、井戸台帳（井戸施工時資料、稼動記録等）をカルテとして機能診断を行い、その原因を解明する。情報不足により解析が出来ない場合、井戸点検を実施する。
