# 熊本地震 井戸被害調査

いい井戸の日 2019 in 四国

一般社団法人 全国さく井協会 北海道支部長 石塚 学

# 5. N10号井戸点検

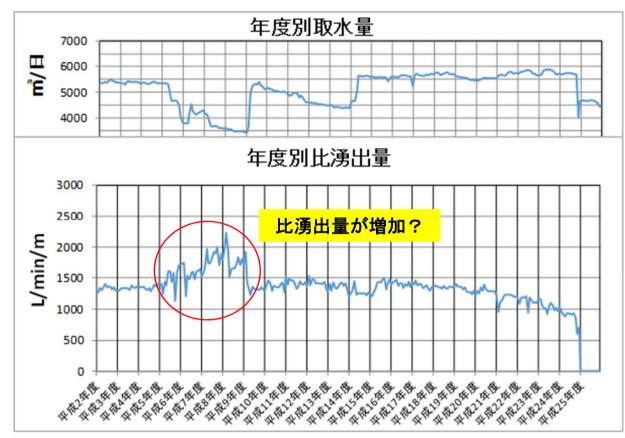
図6.2.5 N10号井稼働記録

図のように、稼働記録の比湧出量は掘削時の値より大きなエリアに集中しており、揚水能力の低下は発生しておらず、むしろ大きくなっていると判断される。

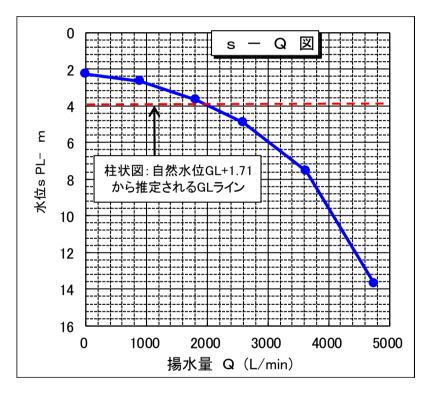
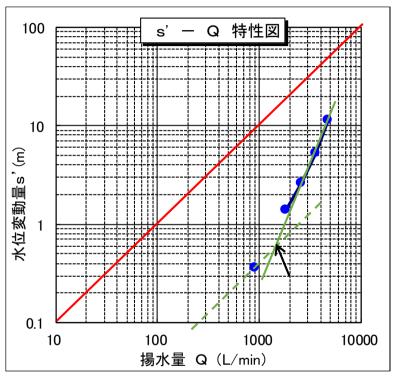
# N10号井 初期井戸能力

多く見積もっても 限界揚水量は1500L/min程度

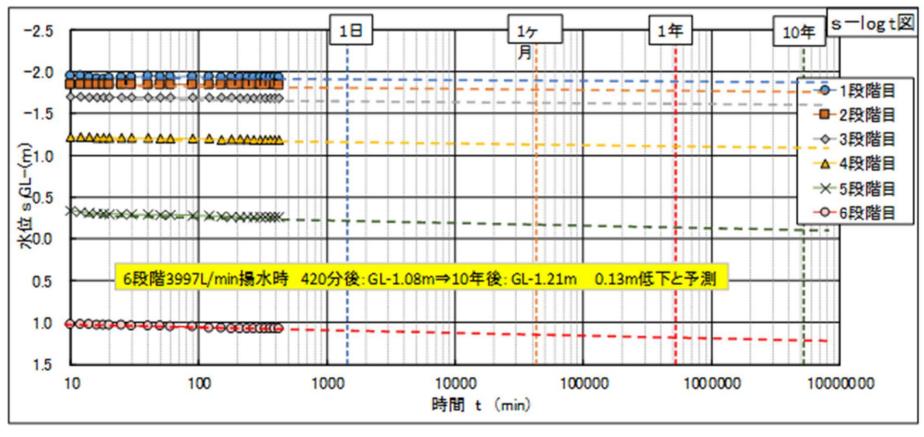
図6.5.1 N10号井 揚水水位長期予測

最大4000L/min揚水においても、10年後の水位低下は僅か0.13mである。したがって、本井は限界揚水量1500L/minを大きく超える4000 L/min揚水(6段階目)においても水位は極めて安定的であり、揚水には全く問題ないと評価される。

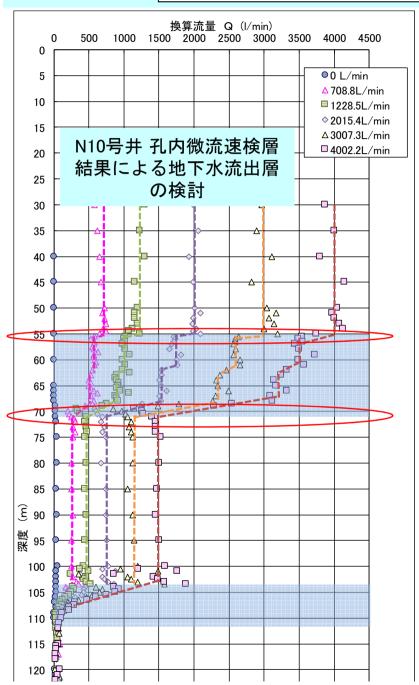
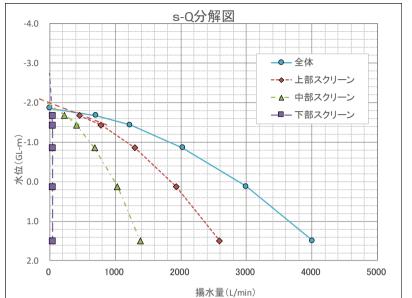
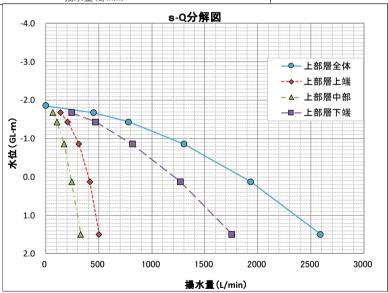
表6.5.2 沼山津10号井区間別詳細負担率

スクリーン区間以外から流入している と思われる上・下端部の総量は、全体 の半分以上の56%⇒井戸効率を低下さ せている。

掘削当初より揚水能力が上昇したのは、このスクリーン以外からの流入量が増えたためと考えられる。その時期に関しては、6.5.2課題2で述べたように地震発生直後と考えられる。

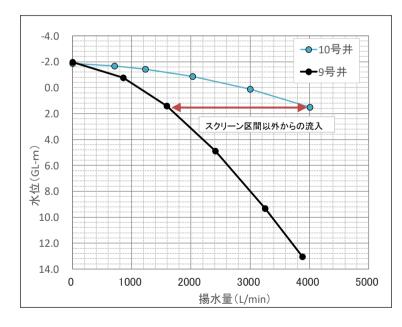
図6.5.10 沼山津9号、10号揚水特性比較図

- 図6.5.10に沼山津9号井と10号井の揚水特性を示した。
- ●両井ともほぼ同様の構造で、取水層も同じであるが、 9号井の揚水能力は10号井の半分以下の揚水能力と なっている。
- この揚水能力の差は、9号井はスクリーン区間以外からの流入がないためと考えられる。

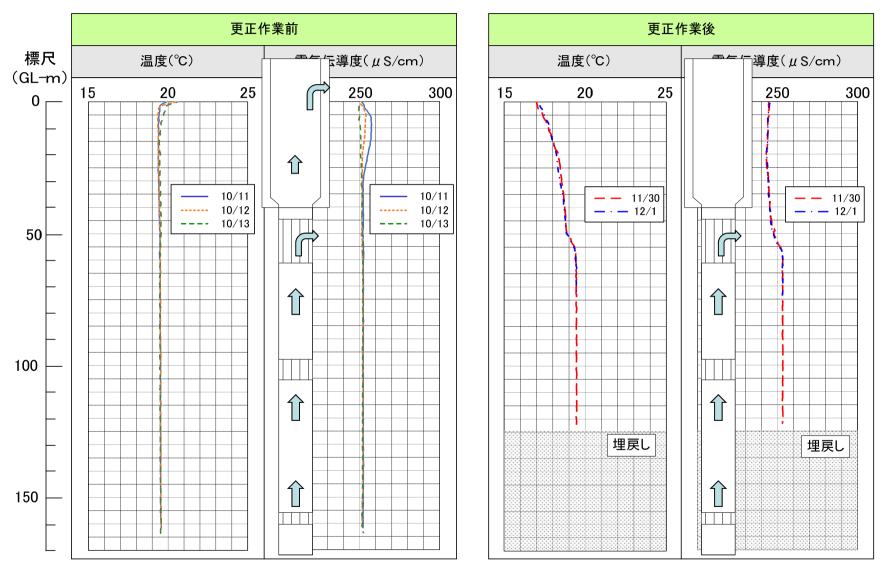
CP内の地下水が深度5m付近よりCP外側に流出、地表に数L/min湧出⇒要対策

水温および電気伝導度の第三スクリーンからの直線化は作業前は地表付近まで続いていたが、作業後は第一スクリーンまでとなり、深度5m付近の破損部はセメントミルク注入により、完全に遮水できたと判断される。

対策工は、井戸周辺部にセメントミルクを注入する地盤改良方式で実施された。セメントミルクは、図6.6.1に示すように4孔のボーリング孔から、深度1~6mに965L/孔、合計3860Lの注入量である。

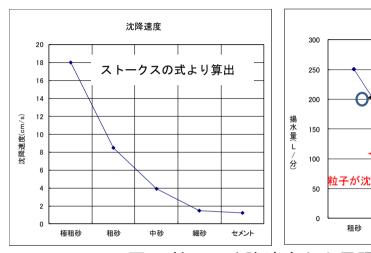
図 1 粒子の沈降速度と上昇限界水量

本井は、揚水しない状態において、最下部スクリーンから最上部スクリーンへ約 200L/minの地下水が上昇・流入している。その為、砕石の細粒分やセメント粒子が上部スクリーンへ流入し、目詰まりを生じる可能性がある。

第三スクリーンを完全に閉鎖した場合、沼山津10号井のs-Q曲線は下図の黒色破線のように計算される。したがって、閉鎖前の動水位より0.5m程度の低下で、3000L/minは揚水可能と判断される。

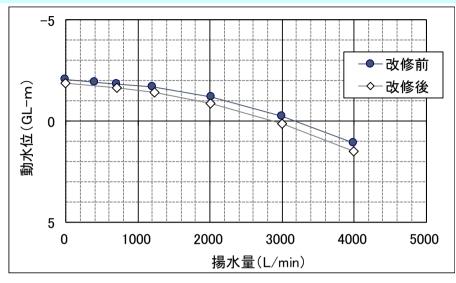
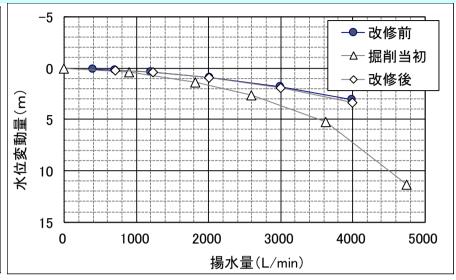
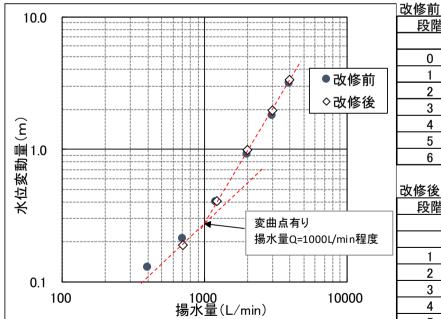
#### 5.6 10号井能力回復評価 揚水試験

3000L/minの動水位は、改修前後で0.38mの低下
