# 東日本大震災による 井戸の被害調査 報告書

平成24年7月 社団法人 全国さく井協会

# 東日本大震災による井戸の被害調査 報告書

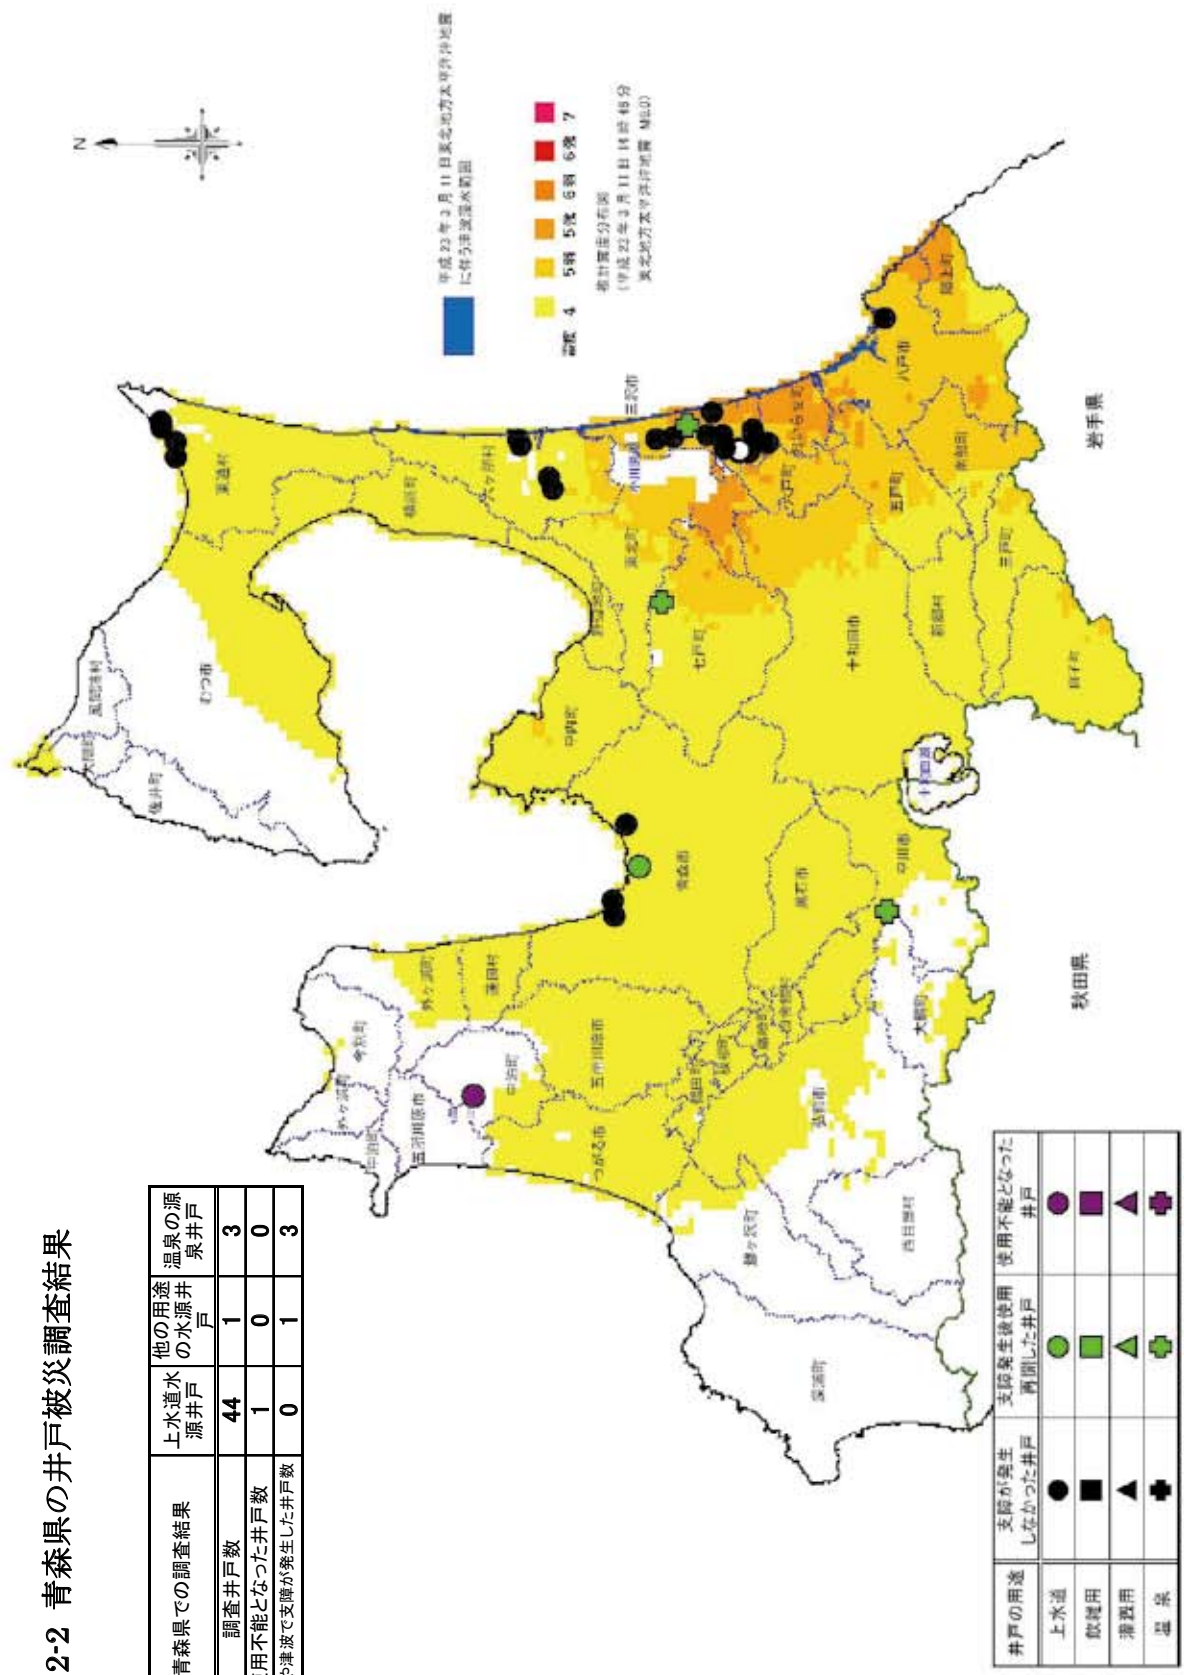
## 青 森 県

| 市町村名 | 2011年東北地方太平洋沖地震の本震による揺れの大きさ | 2011年東北地方太平洋沖地震の津波による浸水面積 (Km <sup>2</sup> ) | 上水道水源井戸 | 他の用途の井戸 | |
|---|---|---|---|---|---|
| 中泊町 | 4 | | 【尾別 φ300深度100m】色度が発生し、連続揚水しても濁りや色度はとれないため、井戸の使用を中止する。本井戸は上部12.0m～34.0mにもストレーナーが設置されており、砂利の充填をしているがセメンチングによる漏水はされていない。これまで充填砂利で遮断されていた不良地下水が、地震時の強振動によって外側の壁肌が崩壊して流入、あるいは下部からの上昇流の可能性もある。早急に水源の確保が必要であり、現在掘削中である。 | | |

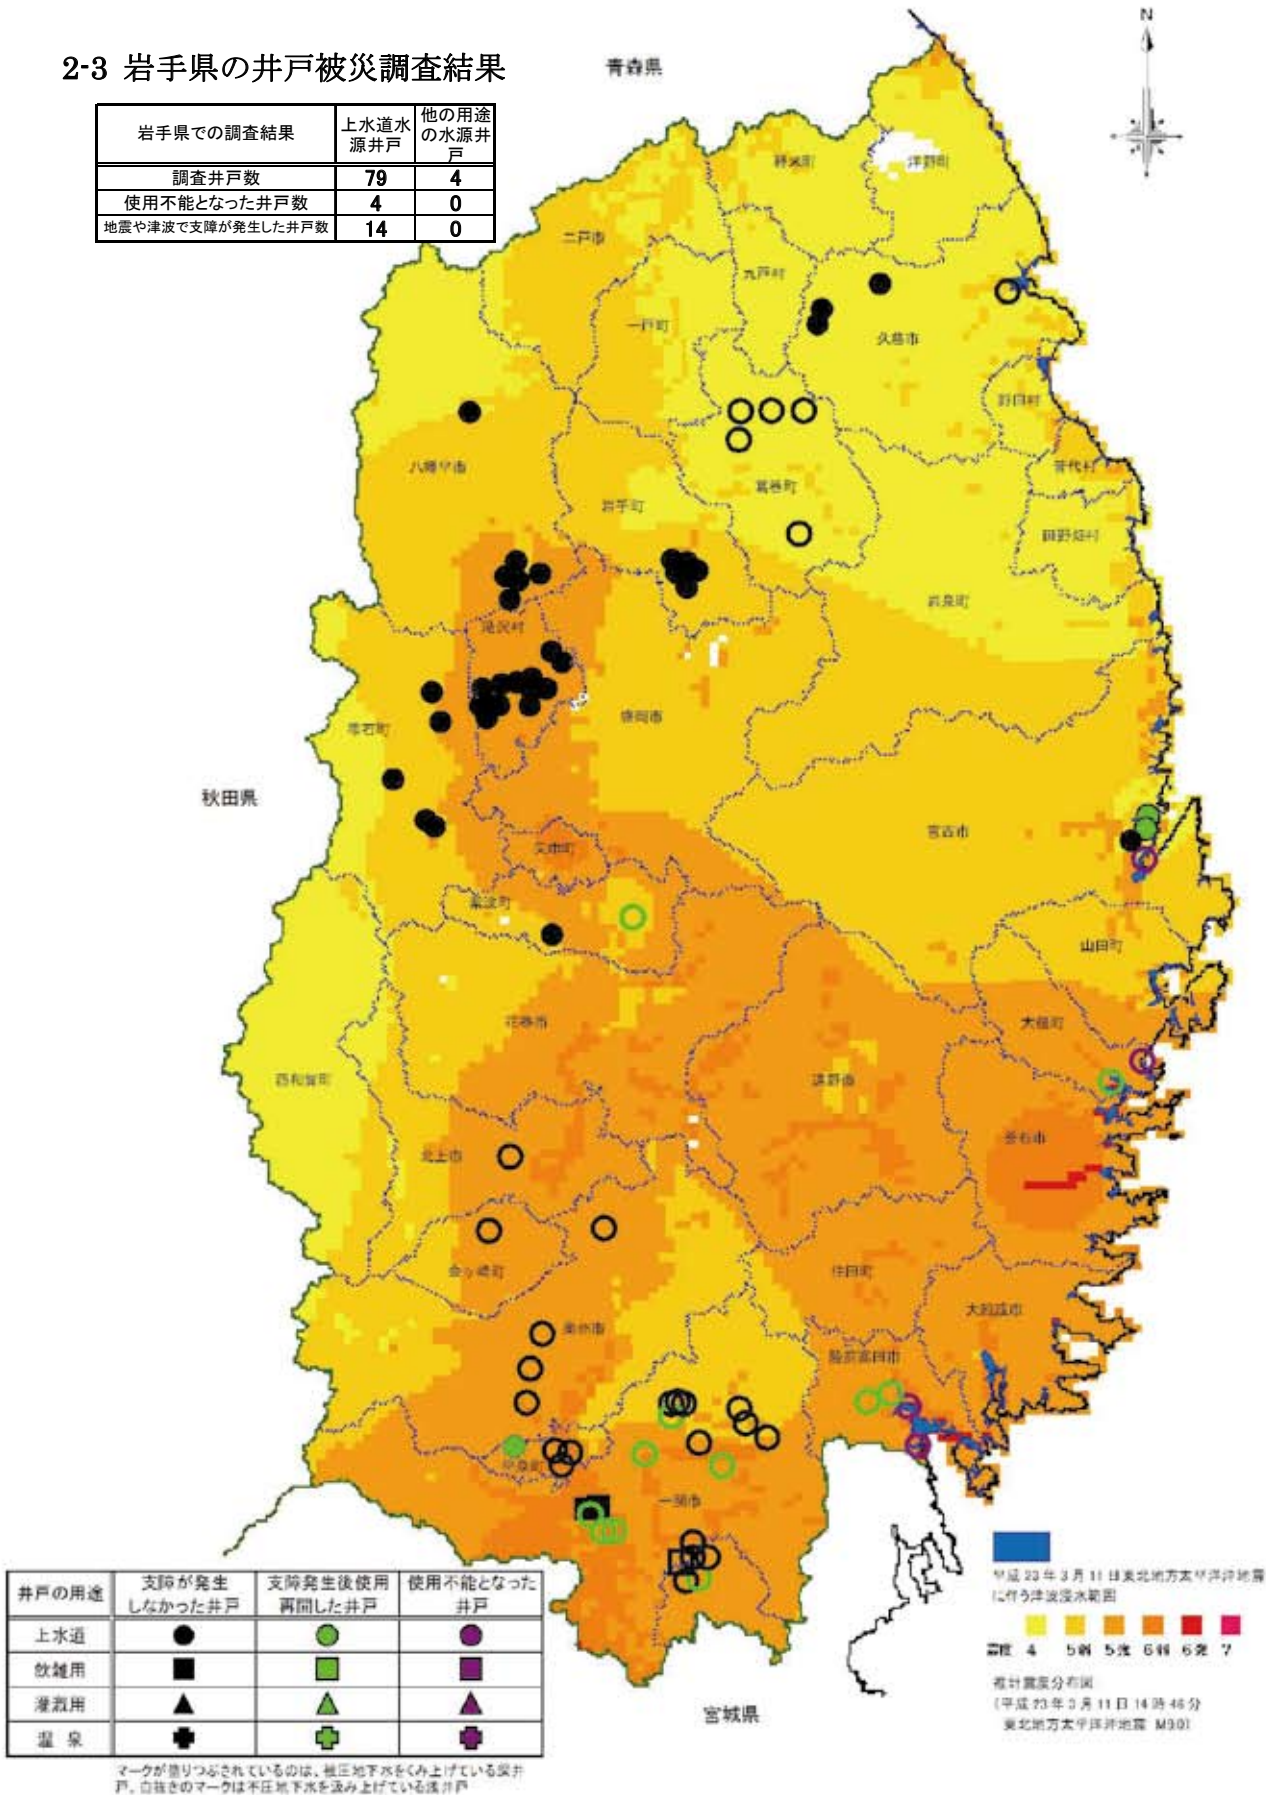
## 岩 手 県

| 岩手県市町村 | 2011年東北地方太平洋沖地震の本震による揺れの大きさ<br>2011年3月11日<br>14:46 M9.0 本震 | 2011年東北地方太平洋沖地震の津波による浸水面積<br>(Km <sup>2</sup> ) | 上水道用水源井戸 | 他の用途の井戸 |
|---|---|---|---|---|
| 陸前高田市 | 6弱 | 13 | 【竹駒第1 RC井筒 φ8000深度11.7m】 <b>津波浸水し地上装置が全て流出し井戸自体も塩水化。自家発電により揚排水し基準値以内まで低下し、給水開始。写真岩ー1</b><br>【竹駒第2 RC井筒 φ3000深度6m】 <b>津波浸水し地上装置が全て流出し井戸自体も塩水化。使用停止。写真岩ー2</b><br>【矢作水源 RC井筒 φ3000深度7m】 <b>津波により地上装置が全て破損したが、仮揚水で水質に問題が無いことを確認。写真岩ー3</b><br>【長部水源 RC井筒 φ3000深度7m】 <b>津波浸水し地上装置が全て流出し井戸自体も塩水化。使用断念。写真岩ー4</b> | |

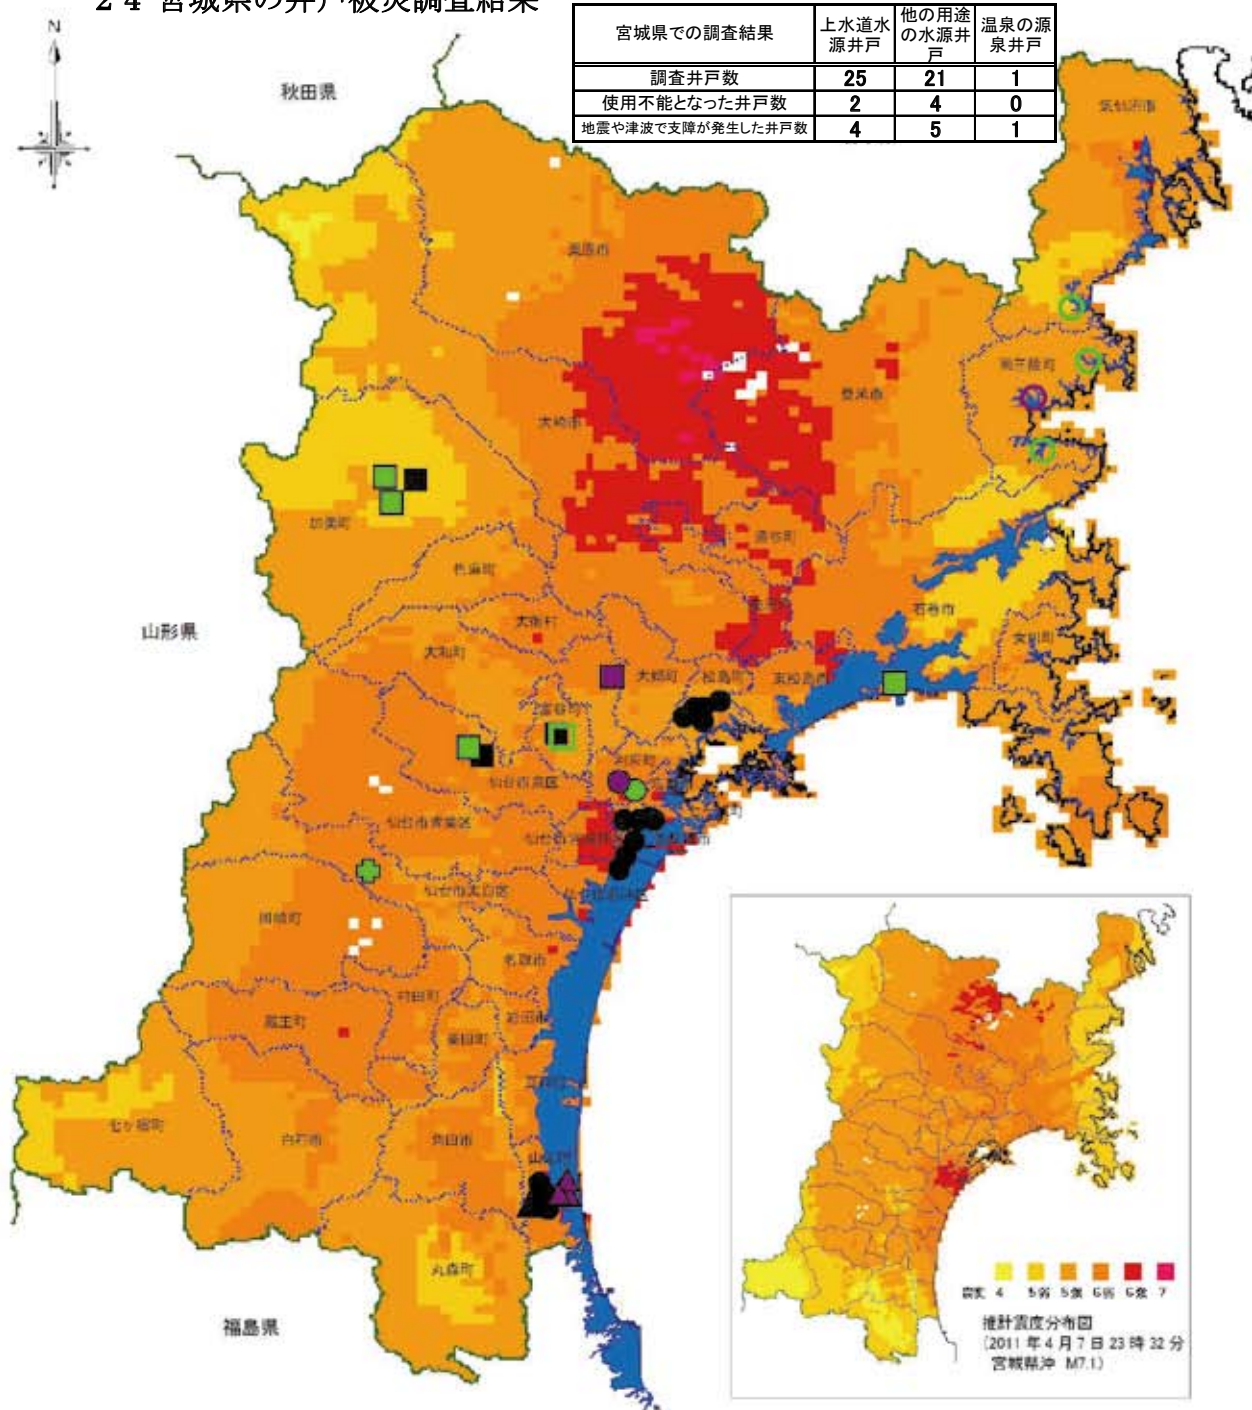
## 2-4 宮城県内の井戸被災調査結果

| 市町村 | 2011年東北地方太平洋沖地震の本震、余震による揺れの大きさ | | 2011年東北地方太平洋沖地震の津波による浸水面積 (Km <sup>2</sup> ) | 上水道水源井戸 | 他の用途の井戸 |
|---|---|---|---|---|---|
| 石巻市 | 6強 | 6弱 | 73 | | 【石巻工業港の工場用雑用水井戸 φ200深度280m】一時的に漏りが出たが、3時間程度の漏水で正常になった。津波で電気系統が不良、工場も津波で被災したため、工場自体の再開目処がつかず。 |
| 気仙沼市 | 6弱 | 5強 | 18 | 【本吉町 φ3500深度10m】塩水化現象が現れた。施設自体が被災したため、仮設ポンプによる仮取水を行った。<br>【気仙沼市内に水道水源井戸5本があるが、施設工事中で未稼働であった。】 | 【サケマス孵化用 φ250深度10mの井戸】使用時期でなかったため漏水していない |
| 利府町 | 6強 | 6強 | 0.5未満 | 【森郷字内ノ目北地内 φ250深度101.5m】1000L/分以上の揚水時に漏りが生じるようになり、揚水量を減じて使用することにした。<br>【森郷字内ノ目北地内 φ250深度120m】水中テレビカメラにより、第1から第3帯水層のスクリーンに破断、破損が確認された。現在対応策を協議中 | |

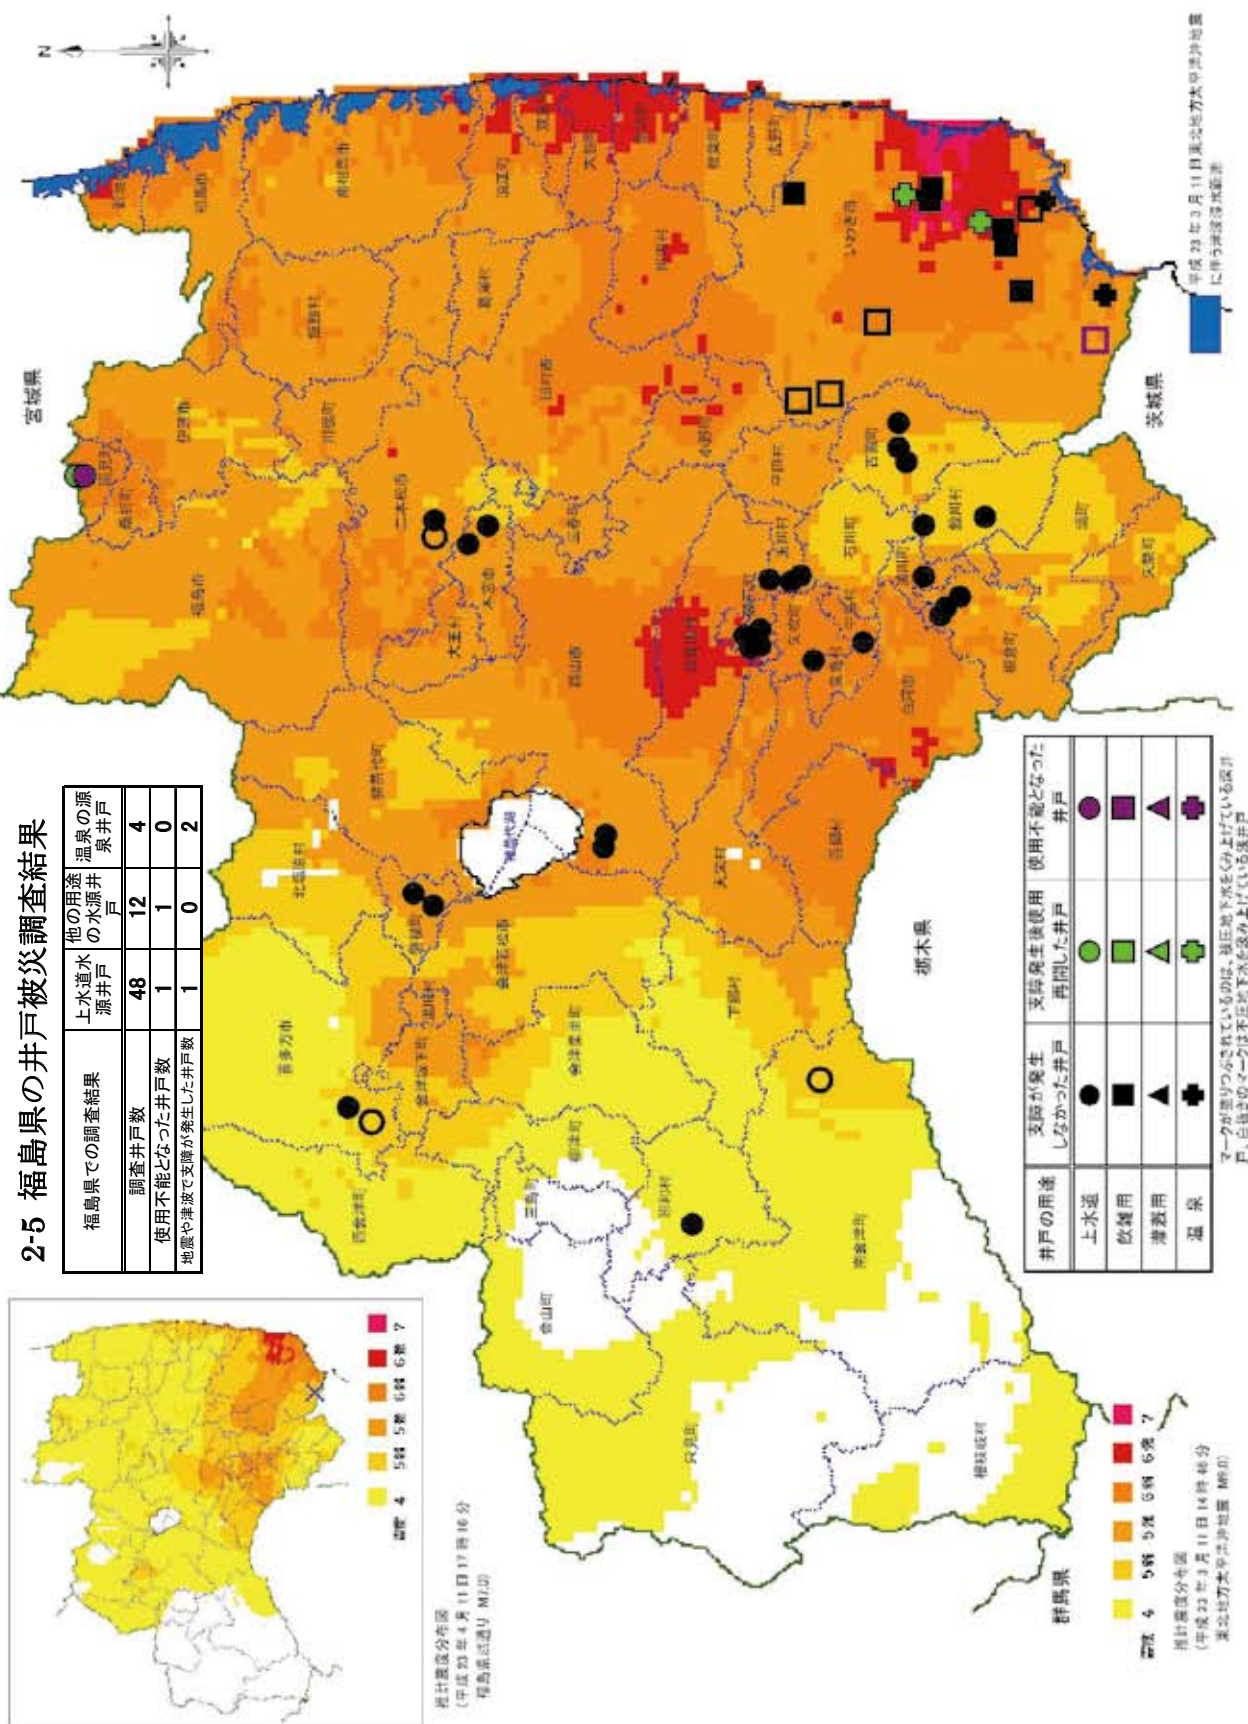
## 福島県

| 市町村 | 2011年東北地方太平洋沖地震の本震、余震などによる揺れの大きさ | | 2011年東北地方太平洋沖地震の津波による浸水面積 (Km <sup>2</sup> ) | 上水道水源井戸 | 他の用途の井戸 |
|---|---|---|---|---|---|
| 鏡石町 | 6強 | 5強 | | 【東町 φ300深度250m】浄水場復旧後揚水した。井戸に異常なし。<br>【河原 φ300深度106m】配水管が破断したが、井戸に異常なし。<br>【緑町 φ300深度230m】浄水場復旧後揚水した。井戸に異常なし。<br>【笠石原町 φ300深度190m】浄水場復旧後揚水した。井戸に異常なし。<br>【東町 φ300深度190m】浄水場復旧後揚水した。井戸に異常なし。<br>【羽鳥 φ300深度200m】浄水場復旧後揚水した。井戸に異常なし。<br>【桜岡 φ300深度216.5m】配水管が破断したが、井戸に異常なし。<br>【境 φ300深度220m】配水管が破断したが、井戸に異常なし。<br>【桜岡 φ300深度201m】配水管が破断したが、井戸に異常なし。<br>【池ノ原 φ300深度200m】浄水場復旧後揚水した。井戸に異常なし。<br>【仁井田 φ300深度200m】配水管が破断したが、井戸に異常なし。 | |
| 桑折町 | 6弱 | 4 | | 【砂子沢 φ4m深度7.5mの予備水源井戸】未利用だが導水管の破損のみ | |
| 中島村 | 6弱 | 6弱 | | 【中島字宮前 φ300深度150mの予備水源】常時の水道配水管が破損したので、予備発電機により発電し全村に給水した。 | |
